유지류 가공공장 화재사례 및 분석

1. 머리말

- ① 일시 : 2008년 6월 12일(목) 새벽 4시 50분 경
- ② 장소 : 시흥시 정왕동 시화공단
- ③ 원인 : 전동기 과열
- ④ 피해 : 사상자는 없으며, 제조동 2,510㎡ 소실로 공장시설 30억 원 및 수용재산 7억 원 피해

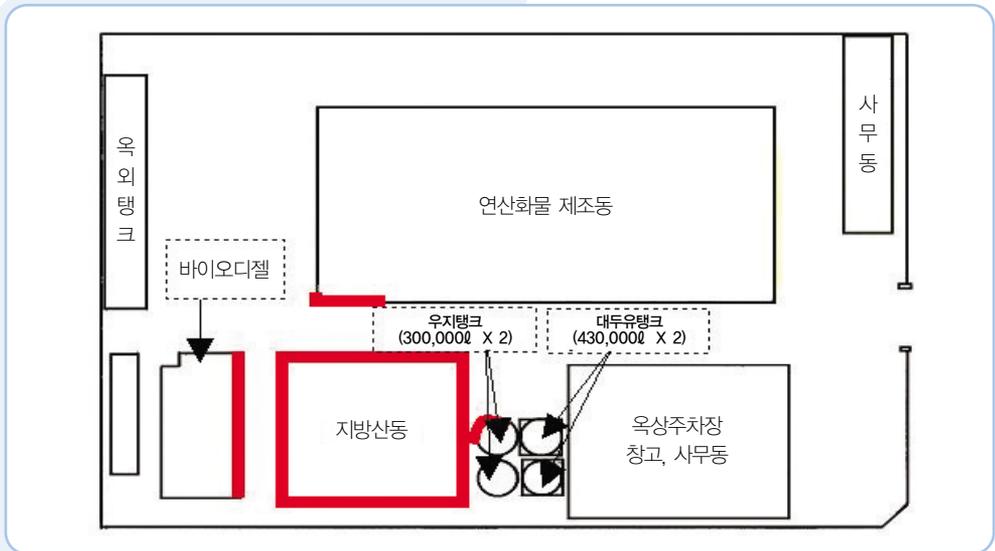
[도표 2] 공장 배치도 및 연소피해 건물

이 화재로 인한 사상자는 없었으나 지방산 제조동 2,510㎡가 전소되어 붕괴되었고 주위의 공장 건물과 우지탱크가 열피해를 받아 공장시설 30억 원 및 수용재산 7억 원의 피해가 발생하였다.
