인접 공장 연소확대 화재사례

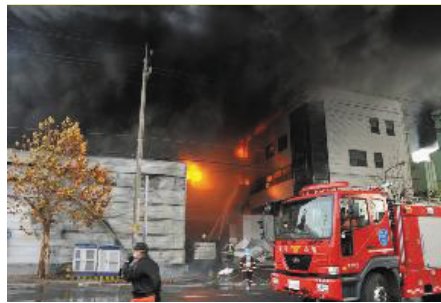
〈사진 1〉 소방대 도착 시 현장 정면

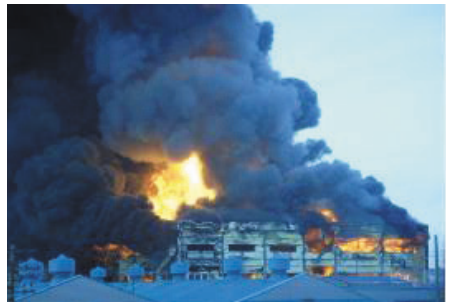
〈사진 2〉 연소확대 이전 현장 후면

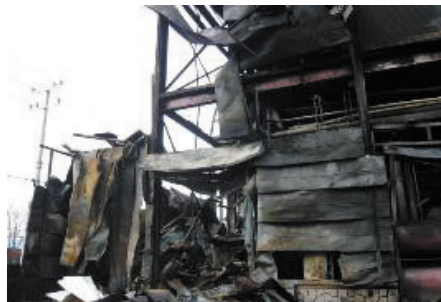
〈사진 3〉 스티로폼 심재가 녹아 패널 철판만 남은 발화장소

초기 화재가 발견된 분쇄기 주변을 감식한 결과 단락 용융흔이 있는 전선이 발견되는 등 전기적 요인에 의한 화재로 추정되었다. 스티로폼공장은 화재위험이 높아 평소 화재안전에 많은 주의를 요한다. 이 화재도 육안으로 쉽게 확인하기 어려운 부분에서 발화되었다. 화재 위험이 높고 피해가 심각할 것으로 예상되는 고위험 작업장은 정기적 안전점검 시 보이지 않는 부분에 대한 정밀한 확인이 필요하다.

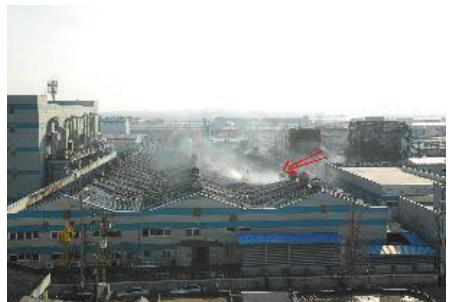
〈사진 4〉 화살표 방향으로 연소확대

난이 이루어져 인명피해는 없었다. 강한 바람으로 인해 인접공장으로 화재가 전파되어 1개 공장동이 전소되고 소방대의 연소확대 저지로 더 이상의 확대 없이 진화하였다. 연소확대 상황은 바람이 불어오는 쪽 인접공장은 이격거리가 1미터 미만이었었는데 벽체 일부 소실 정도였지만, 바람이 불어가는 쪽 인접공장은 5미터 정도의 이격거리와 벽돌조적 벽체였음에도 바람의 영향으로 계속되는 복사열의 공급으로 채광창이 있는 철관지붕 쪽으로 화재가 전파되어 공장동이 전소되었다. 발화공장은 2층이었으나 4층 높이로 높게 지어진 건물이었고 인접 인쇄기판 공장의 낮은 2층 건물이었기 때문에 강한 복사열에 천장이 계속 노출됨에 따라 화재가 전파되었다.

이 화재사례의 경우 강한 바람에 의한 복사열 전달이 주요한 화재전파 원인이 되었다. 큰 피해를 입은 전자회로 인쇄기판 제조공장은 화재전파면의 외벽이 5미터 이격되어 있는 벽돌 조적조였으나 발화공장보다 지붕이 낮고 서로 인접하여 있어 계속되는 복사열로 인해 철판 지붕 채광창을 통해 화재가 전파되었다. 또한 5미터나 이격되어 있었지만 에어컨 실외기 등 옥외장치물이 설치되어 외벽 사이를 소방차가 도달할 수 없어 연소확대를 저지할 수 없었다. 건물 건축시 사용효율성뿐만 아니라 화재 또는 붕괴에 따른 주위 시설물들과의 안전한 이격 거리를 고려하여야 할 것이다.
