# 신축공사장 화재사례 및 대책

글 이영병 화재조사관, 서울중부소방서(행정안전부 재난정책과 파견근무)

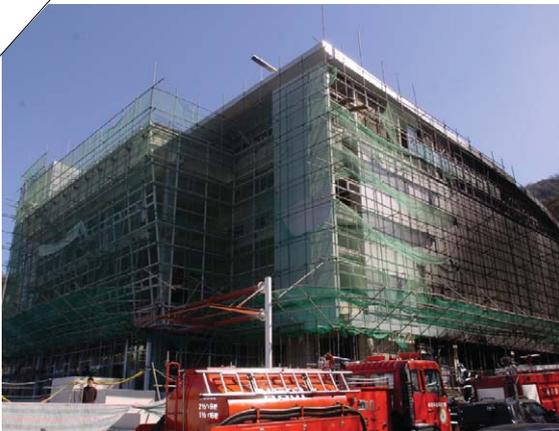
2006년 9월 개관 예정인 문화체육시설 신축공사장(공정율 65%)으로, 발화장소인 1층은 컨테이너 임시사무실, 간이식당, 차량이 주차된 장소로서 개방된 구조이고 천장에 마감처리 없이 단열재(스티로폼, 110mm)가 부착되어 있었다. 화재원인은 임시 분전반에 220V/380V를 잘못 연결한 점, 화재발생 전 잠시 정전이 되었고 여러 곳에서 과전류에 의한 단락흔적 및 전류퓨즈 용단이 관찰된 점 등 전기적요인(과전류)으로 추정되며, 원활한 공기공급 조건과 천장 단열재의 급격한 연소 확대로 사상자 4명이 발생하고 3,650만원의 재산피해가 발생하였다.

사진 1. 화재발생 건물

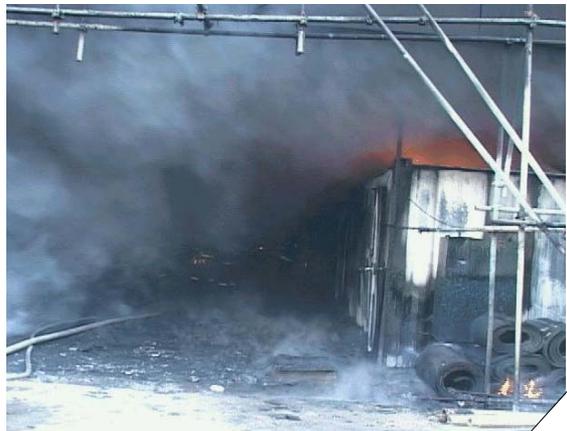
직원식당 및 컨테이너 사무실 직원이 미처 대피하지 못하거나 대피 후 구조하기 위해 화재현장 컨테이너로 들어갔다가 3명이 사망하고, 부상자 1명은 천장에서 떨어지는 단열재 연소물에 의해 등이 심하게 부상하였다. 소방대가 현장도착시 공사장 전체가 연기에 휩싸여 있었고 발화장소 1층은 전체가 불길에 덮혀 있던 상태로, 사무실용 컨테이너 8동, 차량 6대, 1,060㎡ 등이 소실되어 3,650만원의 재산피해가 발생하였다.

사진 2. 소방대 도착당시 내부연소상황

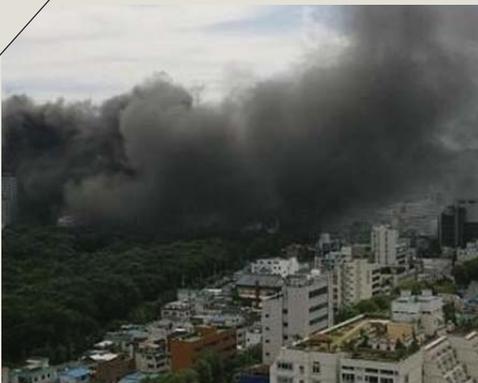
2006년 11월 완공예정인 주상복합건물 신축공사장(공정율 85%)이다. 2층 외부에서 외벽 대리석을 붙이기 위한 경량철골 용접작업 중 부주의로 인한 불티가 단열재(압출발포폴리스티렌, 90mm)에 떨어져 화재가 발생하여 건물외벽 및 내부 단열재를 통하여 빠르게 연소 확산되었다.

사진 3. 화재로 인한 농연 발생 상황

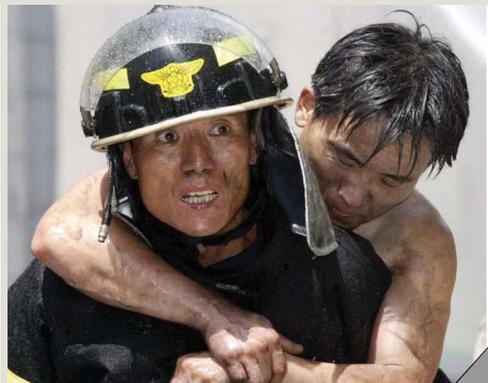
용접 작업 중이었던 직원 2명이 화재발생시 대피 중 부상하고 11명이 단순 연기흡입으로 인해 병원으로 이송되었다. 건물 3,300㎡ 및 전기시설 등 부대설비, 건축자재 등이 소실되어 7,500만원의 재산피해가 발생하였다. 70여 대의 소방차량이 출동하여 종로 일대 교통이 마비되고 영업이 중단되는 등의 간접 피해가 발생하였다.

사진 4. 소방대원의 부상자 구조 상황

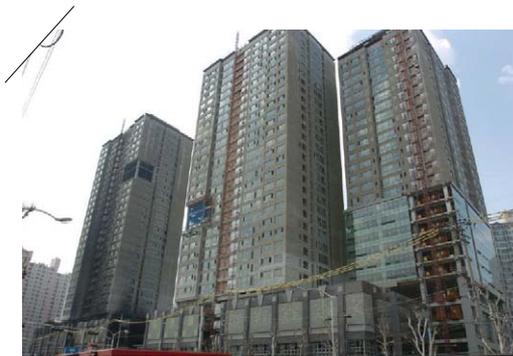
2007년 12월 완공예정인 주상복합건물 신축공사장(공정율 70%)으로서, 2층 내부에서 에어컨 배관(동관) 산소용접이음 시 부주의로 인해 천장에 도포된 경질 우레탄폼에 화재가 발생하였다. 마감되지 않고 가연성이 강한 경질 우레탄폼이 급격히 연소하여 많은 양의 연기와 질소산화물 등 유독가스로 인해 1명이 사망하고 59명이 부상하였고, 우레탄 폼이 부착된 2층 전체 및 4층 일부가 연소되고 비상계단 등 연기 상승 부분이 그 을리는 피해가 발행하였다.

사진 5. 화재가 발생한 주상복합 건물

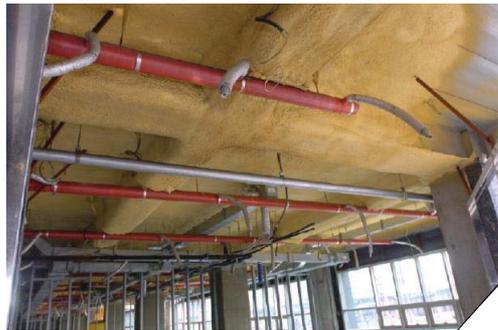
6층에서 도배작업을 준비하던 중 피난을 하다가 유독가스를 마신 채 쓰러져 있는 작업인부 1명이 병원에 이송된 후 사망하였다. 134명의 작업 인부 중 59명이 부상하였고 그 중 14명이 중환자실에 입원하였다. 천장에서 화재 발생 후 경질 우레탄폼 때문에 급격히 화재가 연소되어 2층 및 4층, 비상계단과 건물 외벽 등 2,300㎡이 소실, 2억 3천만원의 재산피해가 발생하였다.

사진 6. 연소 확대 요인인 천장 경질 우레탄폼
