공장 및 실험실 화재사례

글 김은 한국화재보험협회 조사연구팀

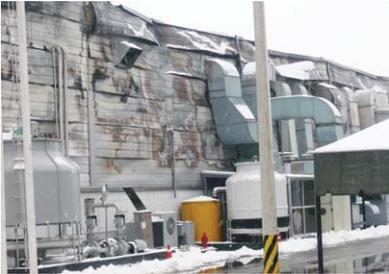
원재료(합성수지: 나일론,ABS등)를 사출성형하여 가공 및 포장, 출하하는 작업장으로서 출하장 부분에서 발화와 동시에 가연물질인 포장된 제품 등에 급격히 연소되었으며, 샌드위치패

널구조인 외벽과 칼라피복지붕으로 연소 확대되었고, 다량의 유독가스가 발생하여 진화작업에 어려움이 있었다.

[사진 1] 화재현장 외부 외벽 모습

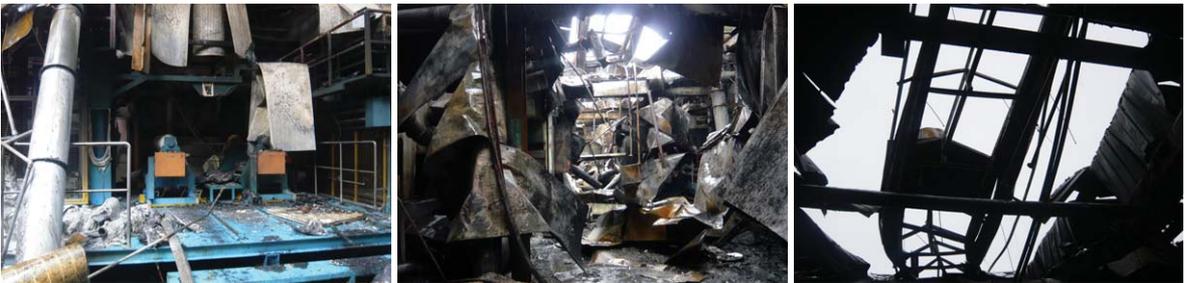
본 공장은 합성수지를 성형하여 자동차용 공조부품(FAN류)을 생산하는 공장으로 화재 시 연소확대 위험이 높은 건물이다. 그러므로 연소확대 방지를 위한 방화구획이 요구되나 제품창고부분에 설치된 방화셔터에 전원공급이 되지 않고, 사무실 창문 및 연결통로에 방화구획 처리가 미흡하여 피해가 확산되었다.

[사진 2] 화재현장 내부 모습

본 공장은 바닥면적 1,000㎡ 이내마다 방화구획이 필요하므로 공정라인과 제품창고 경계벽 사이 방화구획을 위하여 설치된 자동방화셔터는 상시 전원을 투입하여 정상 동작되도록 유지관리가 필요하며, 기타 다른 부분의 방화구획도 보완이 요구되었다. 자동화재탐지설비에 있어서 경비실에 설치된 수신기 및 옥내소화전, 유도등 등 미비한 소방시설의 보완이 필요하였다.

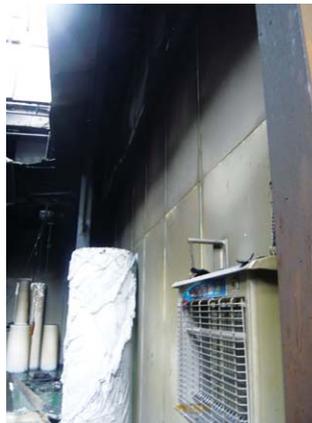
OO공장은 안전관리가 잘 되고 있는 외국계 기업으로 소방법에 의한 소화설비 외에 본공장 지붕 위에 연소확대 방지용으로 살수설비가 설치되어 있었다. 화재가 발생한 공장동은 1993년 준공된 철골조 철골 지붕틀 샌드위치패널이기의 구조의 건물이고, 자동차 내장재 및 위생용 부식포를 생산하는 공장으로서 가연물의 급격한 연소가 화재확산 원인이 되었다. 화재가 발생한 생산라인은 콘크리트 블록조로 방화구획되어 있어, 인접 생산라인으로는 연소 확대가 방지되었다.

[사진 3] 화재현장 내부 벽체 모습

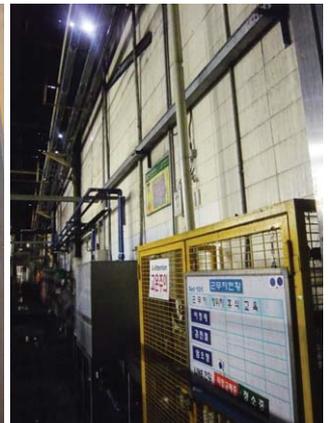
[사진 4] 화재현장 인접 라인 벽체 모습

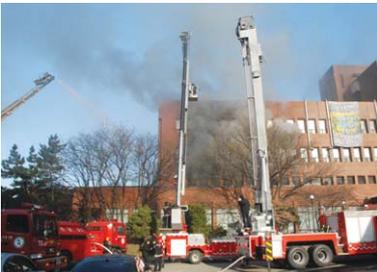
[사진 5] 화재진압 장면(제공: 은평소방서)

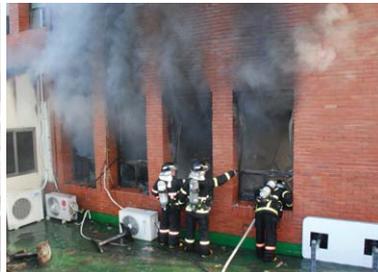
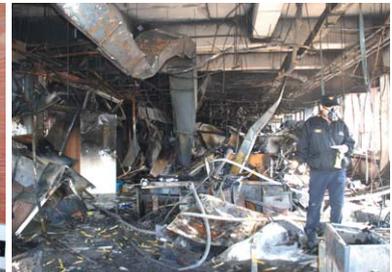
실험본동 2층 실험실(장내세균과 사무실)에서 원인 미상의 화재가 발생해 사무실/실험실 154㎡ 및 집기류 등이 소실되었다.

[사진 6] 화재현장 내부(제공: 은평소방서)
