초고층 건물의 화재사례 분석(I)

글 김은 한국화재보험협회 조사연구팀 사원

가. 부산 우신골든스위트 화재

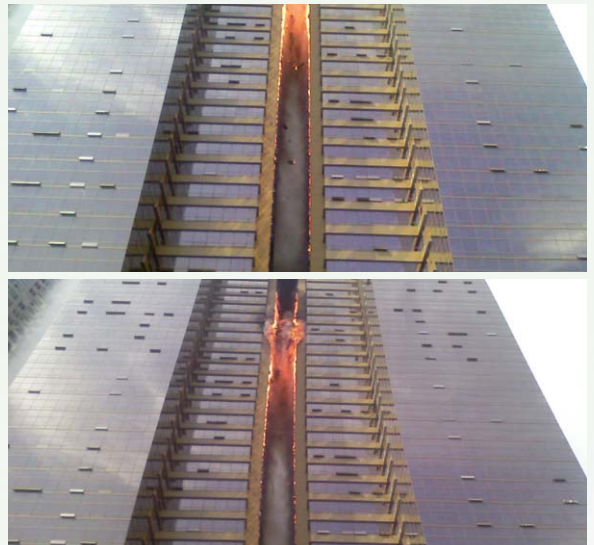
4층 피트층에서 발화되어 알루미늄패널 외벽재로 옮겨 붙으며 쌍둥이 타워 외벽을 타고 수직으로 “V”자 모양을 그리며 위쪽으로 계속 연소 확대되어 화재가 발생한지 채 30분도 지나지 않아 꼭대기 38층까지 확산되었다. 건물 외벽을 둘러싼 알루미늄패널의 단열재가 불길을 위쪽으로 확산시키는 역할을 한 것으로 확인되었다.

[사진 1] 12:07 피난교를 전소하고 상층부로 연소확대 (피난교는 파손되고 유리파편 및 알루미늄 외벽패널은 저층부로 낙하하였음.)

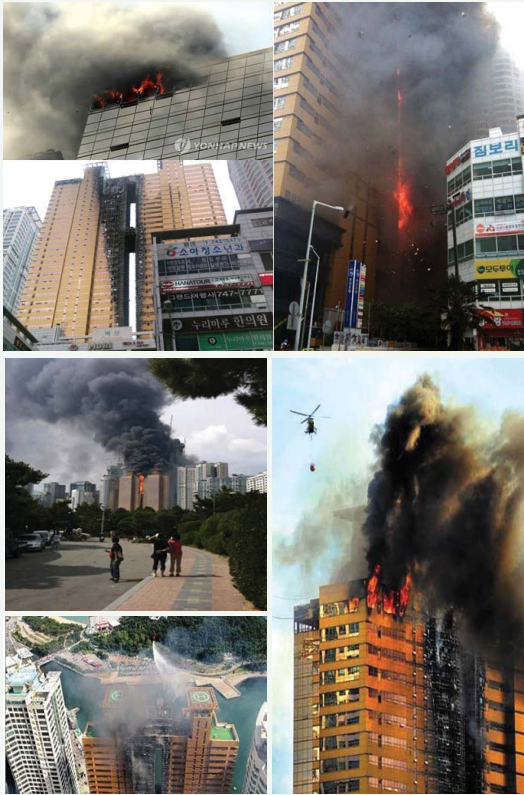
[사진 2] 우신골든스위트 화재사진

화재발생장소인 4층은 피트층으로 설비배관 등의 설치 및 분배를 위한 공간으로 건축물상의 층에 해당되지 않는 곳으로 스프링클러설비 등 소방시설의 설치가 제외되어 화재 발생시 초기소화가 어려웠다. 피트층 내에는 재활용품 등을 수거·집적하여 화재발생요인이 상존하나 피트층 소방시설의 부재로 인하여 화재의 조기진화에 실패하였다. 건물의 외벽을 따라 연소확대됨에 따라 적정한 방호설비가 없어 소화가 불가하였으나, 상층부 실내 일부는 스프링클러설비가 정상 작동되어 피해를 줄일 수 있었다.

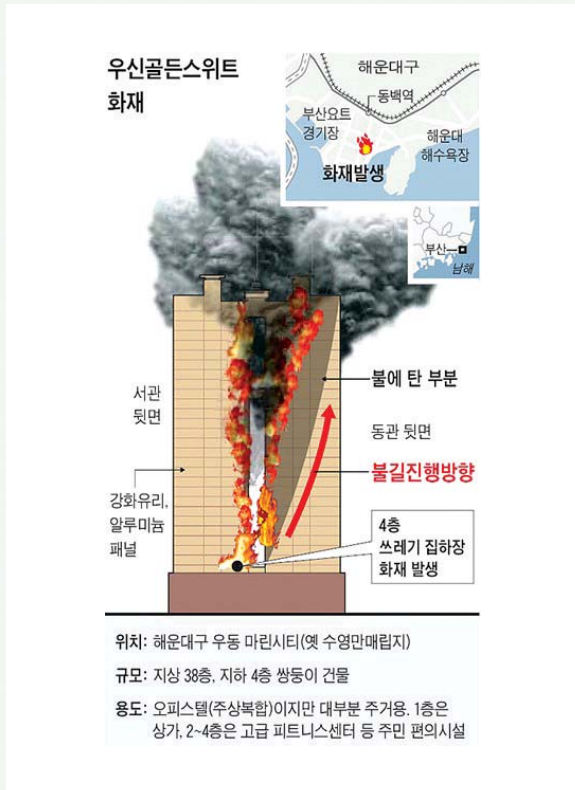
[사진 3] 화재지역 및 화재사고 개요 설명

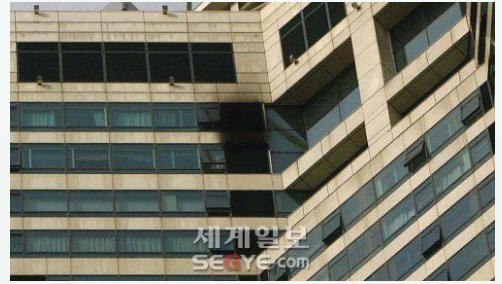
[사진 4] 강남구 아파트 화재사진

화재원인은 사용중이던 청소흡입컴프레서(집진기) 내부 먼지등 부착물에 의해 모터의 회전 방해로 인한 과부하로 기관 전선의 절연이 파괴되면서 부속품에 착화발화된 것으로 추정되었다.

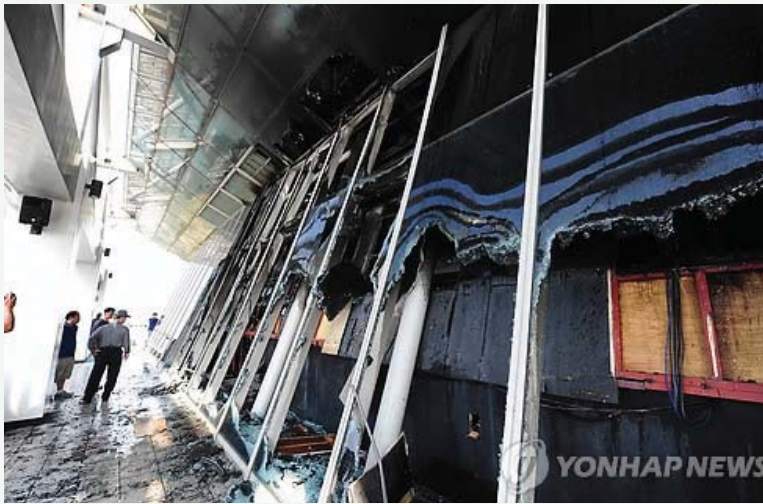
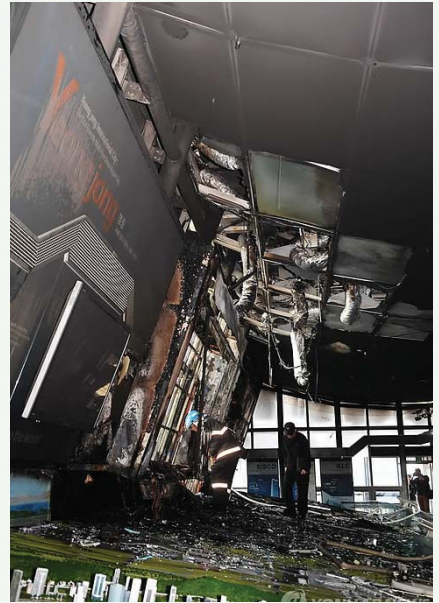
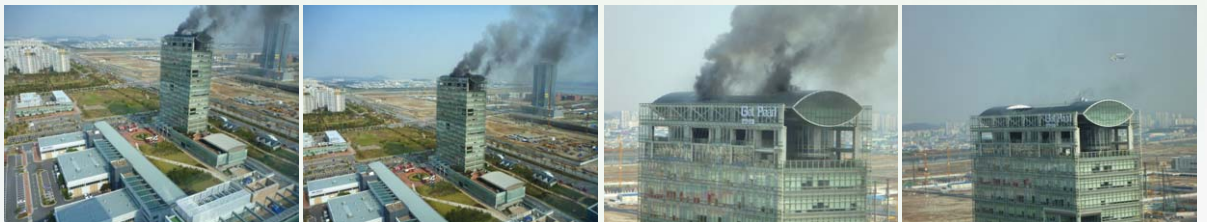
[사진 5] 화재사진

타워 21층 인천경제자유구역청 홍보관에서 불이 나 20여분 만에 진화되었다. 823m² 규모의 홍보관 내부에 있던 인천경제자유구역 모형 일부와 영상 모니터 등이 탔지만 화재 당시 홍보관에는 관람객과 직원이 없어 인명피해는 없었다. ☹
