화재발생에 관한 메커니즘 Ⅲ

글 김진표 국립과학수사연구소 화재연구실

유형별 화재원인 조사방법 4

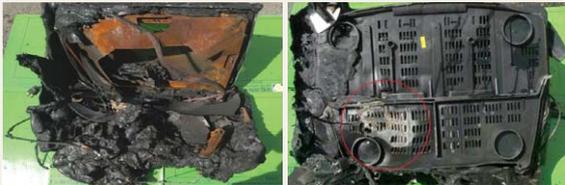
[그림 18] 양초에 의한 화재 사례

양초에 의한 실화의 경우, 대체 조명으로 사용하다 방치하여 넘어지거나, 바닥까지 완전히 타면서 주변 가연물에 착화되는 경우가 많다. [그림 18]은 TV 위에 아로마 양초를 켜두고 외출한 사이 화재가 발생한 것으로 TV에서 발화된 화재와 유사한 연소형상을 나타낸다. 특히 연소 확대 과정에서 TV 전원코드 등에 단락흔 등의 특이점이 형성되는 경우, TV에 의한 전기화재로 오인될 수 있다. [그림 18]에 나타난 사례는 전기적 특이점은 식별되지 않는 상태로 TV 연소 잔해의 바닥면에 양초의 잔해(파라핀 성분이 검출됨)가 식별된다. 이러한 점을 고려할 경우, TV위의 양초가 연소되는 과정에서 TV 플라스틱 외함과 접촉되어 TV를 매개로 연소 확대된 것으로 볼 수 있다.

(a) TV의 연소 형태 (b) TV 바닥면에서 검출되는 양초 잔해

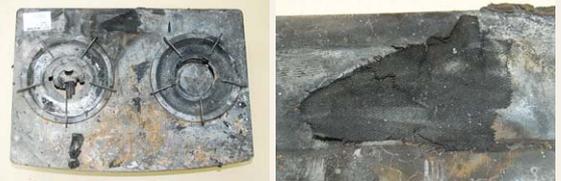
[그림 19] 가스레인지를 이용한 방화 사례

(a) 가스레인지의 연소 형태 (b) 좌측 버너 인접 부위에서 식별되는 섬유 잔해

[그림 19]에는 가스레인지에 의한 화재 사례를 나타낸 것으로 방화를 목적으로 가스레인지 위에 청바지를 올려놓은 상태에서 가스레인지를 작동시킨 사례로 가스레인지 버너 부위에 섬유 잔해가 식별되는 특이 흔적이 있다. 가스레인지의 동작 상태는 점·소화 스위치의 상태로 확인 가능하며, [그림 20]에 나타난 바와 같이 점·소화 스위치 갈고리 부분이 좌측으로 완전히 이동된 경우 점·소화 스위치는 점화(켜짐) 상태로 볼 수 있다.

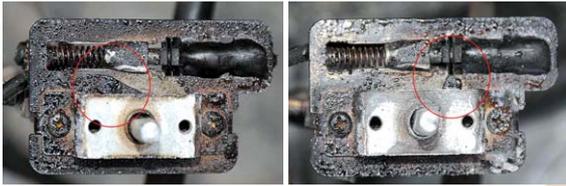
[그림 20] 가스레인지 점·소화 스위치의 상태 확인 방법

(a) 점·소화 스위치 꺼짐 위치 (b) 점·소화 스위치 꺼짐 위치

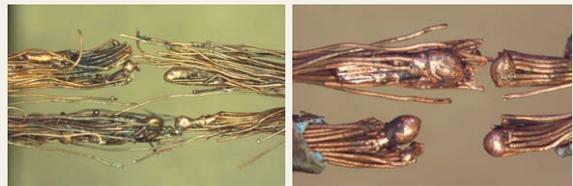
[그림 21] 단락흔의 예

일반적으로 우리가 사용하는 전선은 전류가 흐르는 도체에 절연피복이 싸여져 있는 것이 대부분이다. 그러나 전선 등이 배선 과정에서 꺾임이나 눌림, 마찰 및 경년열화 등에 의해 절연피복이 손상되고, 최종적으로 절연파괴가 발생되는데 이를 전기합선 또는 단락이라고 한다. 절연파괴 과정에서는 고온의 전기적 발열 및 불꽃이 수반되며, 고온의 발열 및 불꽃에 의해 절연피복이나 주변 가연물을 착화시키는 과정에서 화재로 이어지게 된다. 전기합선이 발생되는 경우에는 [그림 21]에 나타난 바와 같이 절연파괴 부위의 도체가 용융되면서 망울 형태의 용융 흔적이 형성되는데 이를 단락흔이라고 한다.

(a) 전기밥솥 전원코드에서의 단락흔

(b) 문서 세단기 전원코드에서의 단락흔

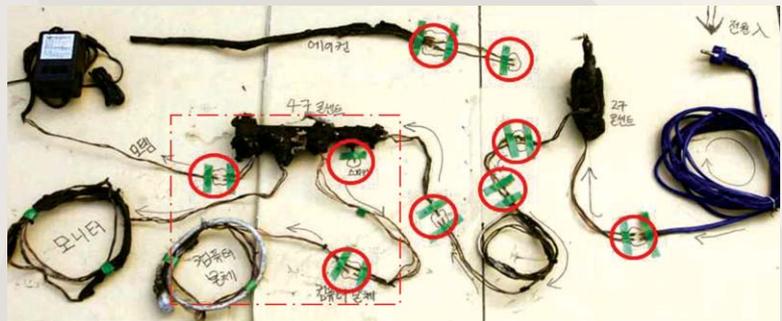
[그림 22] 동시다발적으로 형성된 단락흔의 구분

[그림 22]에 나타난 바와 같이 확장형 콘센트(멀티탭)를 사용하는 경우, 동시다발적으로 여러 부분에서 단락흔이 형성될 수 있는데 배선구조를 고려하면 최종 부하 측에 해당되는 단락흔은 좌측 네모 박스 부분으로 4구 확장형 콘센트에 접속된 3개소의 단락흔이다. 나머지 부분은 3개소의 단락흔에 비해 상대적으로 전원 측에 해당하므로 연소 확대 과정에서 절연피복이 소실되면서 형성된 것으로 볼 수 있다.

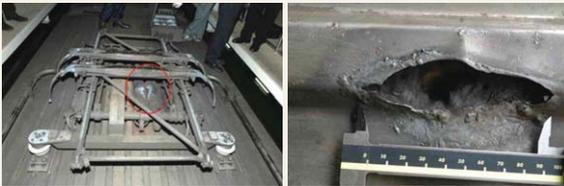
[그림 23] 지락에 의한 화재 사례

(a) 팬터그래프 부분의 사진 (b) 지하철 차량 지봉의 용융 형태

누전의 단계를 초과하여 전원공급선이 직접적으로 금속 부분 또는 대지와 접촉되는 경우, 누전에 비해 상대적으로 큰 전류가 흐르게 되는데 이를 지락이라고 한다. 전봇대 등에 설치되는 고압선이 땅으로 떨어지는 경우, 큰 전류가 대지로 직접 방출되는데 이러한 현상으로 이해할 수 있다. [그림 23]에 나타난 예는 DC 1,500V를 사용하는 지하철 차량에서 발생한 지락으로 인한 화재사고의 예로서 전원공급선과 직접 접촉되는 팬터그래프(Pantagraph)와 접지 측에 해당하는 차량의 금속 외함이 직접 접촉되면서 지락을 일으키고, 이때 발생한 전기적 발열에 의해 금

속 외함의 차량 지봉이 용융된 것을 확인할 수 있다.

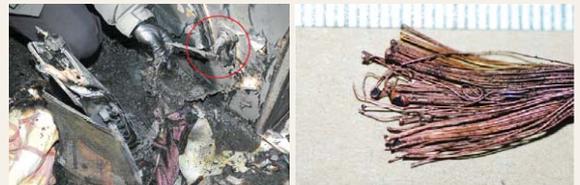
[그림 24] 반단선에 의한 화재 사례

[그림 24]에 나타난 것은 전기난로 전원코드 중, 플러그 단자에 인접한 부분으로 반복적인 콘센트와의 접촉과 분리 과정에서 상대적으로 꺾임의 영향을 받기 쉬운 부분에서 반단선이 발생되었고, 이로 인해 화재가 발생된 사례를 나타낸 것이다.

(a) 화재현장의 연소현상 (b) 전원코드의 반단선 형상

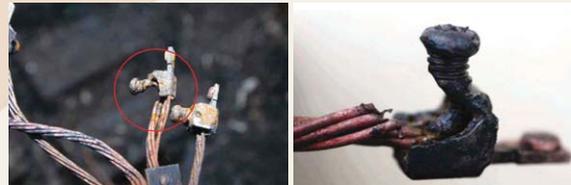
[그림 25] 불완전 접속에 의한 화재 사례

반단선의 경우와 마찬가지로 초기 발열량은 크지 않으나, 지속적으로 발열량이 증가하고, 접속 불량 개소가 커지는 경우, 발열량은 화재로 이어지기에 충분할 정도로 커지게 된다. 불완전 접속이 발생하는 부위는 국부적인 발열에 의해 구리동선 등이 산화되어 아산화동 증식되고, 진동 및 지속적인 발열에 의해 아산화동 증식 부분이 침식되면서 금속 부분이 빠져 나가는 현상이 발생된다. [그림 25]는 차단기 접

속 부분에서 불완전 접속에 의해 화재가 발생된 예로서 불완전 접속 개소의 도체 부분이 빠져 나간 형상 및 국부적인 발열에 의해 용융된 형상이 식별된다.

(a) 차단기 단자의 근접 촬영 모습 (b) 불완전 접속에 의해 손상된 접속부의 확대사진

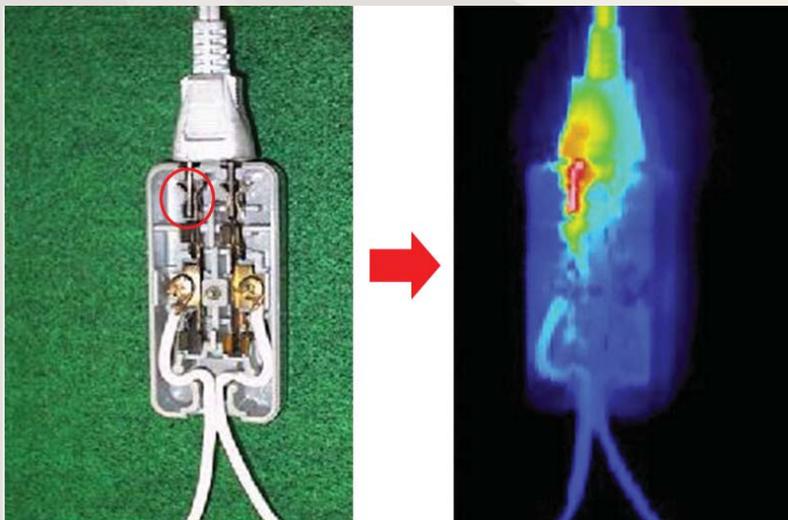
[그림 26] 불완전 접속 발생에 따른 발열량 분포

[그림 26]은 콘센트 칼반이 단자와 전원코드 플러그 단자 사이에 인위적으로 불완전 접속이 발생되도록 하고, 전원을 공급하였을 때 국부적인 발열이 발생하는 현상을 재연한 것이다. 불완전 접속이 발생하는 부분이 다른 부위에 비해 상대적으로 높은 온도로 표시되는 것을 확인할 수 있다. ㉞
