포항 인덕노인요양센터

노인요양시설 화재사례 및 대책

글 김은 KFPA 부설 방재시험연구원 방재컨설팅팀 대리

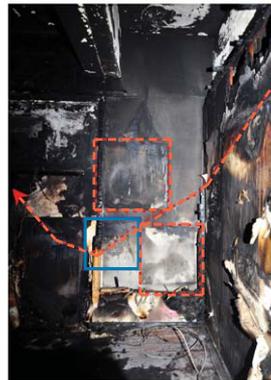
[사진 7] 사무실 분전반 주위의 연소상황(표지는 분전반 설치 위치)

화재는 1층 사무실 출입문 대각선 반대방향에 설치되어 있던 분전반(상부 1개소, 하부 1개소) 주위에서 발생하여, 1층 사무실과 중앙 홀의 천장 및 상부 벽체 등의 일부를 연소시켰다. 사무실 내에 비치된 의자,

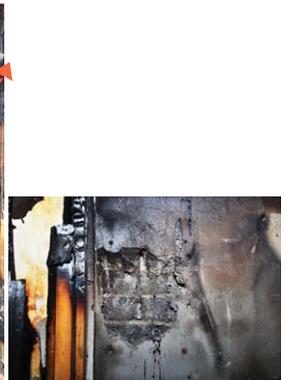
- (5) 발화지점 : 1층 사무실 분전반 주위(추정)
- (6) 발화원인 : 전기적 원인(추정)

[사진 8] 분전반의 전선 인입구 부분의 연소상황 (추정 발화지점)
