방화에 의한 차량 화재

글 김진표 국립과학수사연구소 화재연구실

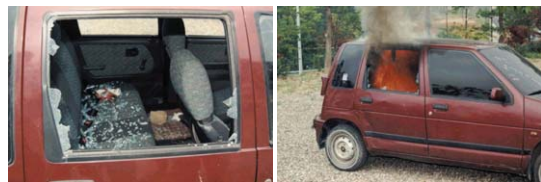
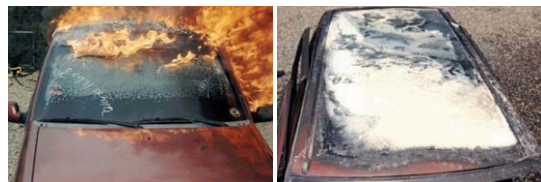
[그림 4] 차량 뒷좌석 유리 파손 후 방화한 사례에 대한 재현실험

(a) 뒷좌석 유리 파손 모습 (b) 화염 확대 모습(착화 후 2분 경과)

(c) 연소 확대 모습(착화 후 7분 경과) (d) 화재 진입 후 차량 지붕의 연소 흔적

[그림 4]에 나타난 것은 차량 파손 후 방화를 저지르는 연소 특성을 재현한 것이다. 차량 뒷좌석 유리를 파손한 후 좌석 시트에 불을 지르면 차량 내부를 중심으로 연소가 진행되고, 차량 지붕에 심한 수열로 인해 열변색되는 경향을 나타낸다. 최초 시트에 불을 지르고 화염이 최성기에 도달하는 시간은 10분 이내로 대단히 급속한 연소 확대 특성을 보이는데 이러한 특성은 차량 내부는 좌석 시트 및 내장재 등의 가연물이 협소한 공간에 다량 설치되는 구조적 특징에 기인한다. 방화를 목적으로 인화성 물질을 사용하는 경우에는 연소 확대가 훨씬 급속하게 진행되며, 연소 확대 과정에서 폭발력을 동반하는 경우

차량의 유리 파손 후 내부에 방화를 시도하는 경우에는 유리 파손 부위에 물리적 외력에 파손될 때 형성되는 리플 마크 등을 확인하여 화재 발생 이전에 유리 파손 흔적을 찾아낼 수 있으며, 차량이 전소되지 않는 경우 차량 외부, 특히 차량 지붕 부분에 외부화염에 의한 수열로 열변색 흔적이 남는다.

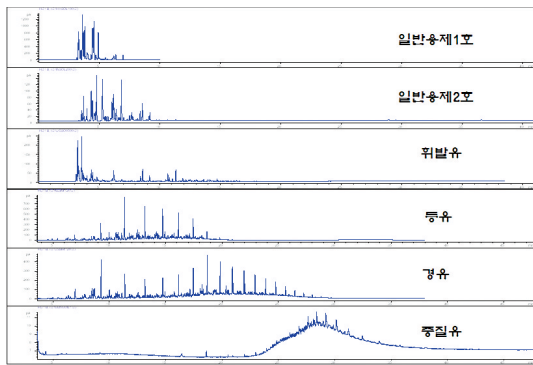
[그림 5] 가스크로마토그래피 분석 결과 예

마토그래피 분석 시간에 따른 인화성 물질 검출 결과는 [그림 5]와 같다. 인화성 물질이 검출되는 경우에는 범죄와 연관되었을 가능성이 높으므로 수사를 통해 범죄를 입증해야할 필요가 있다.

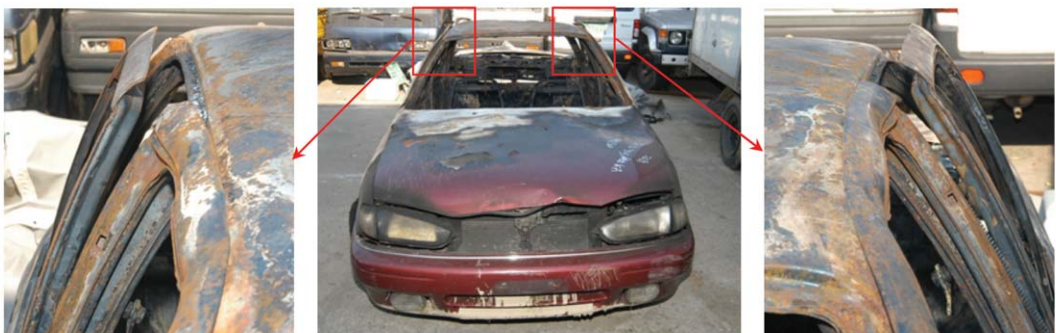
[그림 6] 인화성 물질을 사용한 차량방화의 출입문 변형 형상

[그림 6]은 내부에 인화성 물질을 뿌린 후 방화를 시도한 차량화재가 완전 진화된 모습이다. 인화성 물질에 의해 형성된 유증이 일시에 연소되면서 발생된 폭발력에 의해 자동차 앞 유리가 2m 가량 비산되었으며, 차량 뒷좌석의 문은 폭발력에 의해 바깥 쪽으로 벌어진 형상을 나타낸다.

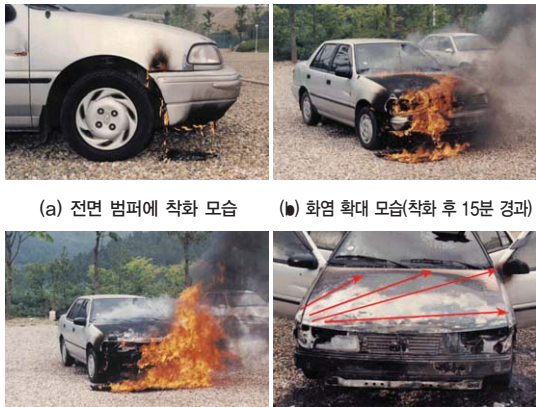
[그림 7] 차량 전면 범퍼에 착화하는 재현실험

(a) 전면 범퍼에 착화 모습 (b) 화염 확대 모습(착화 후 15분 경과)

(c) 연소 확대 모습(화성기, 착화 후 16분 경과) (d) 화재 진압 후, 차량 후드의 연소 흔적

[그림 7]에는 차량 전면 범퍼에 방화를 시도하는 재현실험을 수행한 것이다. 착화 이후, 전면 범퍼를 중심으로 연소 확대되며, 화재가 최성기에 이르기까지의 시간은 약 16분 정도로 차량 내부에 방화하는 사례에 비해 연소 확대시간이 다소 더딘 특성을 나타낸다. 차량 전면 범퍼에서 시작된 불은 범퍼를 타고 연소 확대되면서 엔진룸으로 진행되고, 이후 시간이 더욱 경과하면 최종적으로 엔진룸을 통해 차량 내부로 화염이 전파되면서 전소에 이르게 된다. 화재가 완전 진화된 후, 차량 후드 전면에 연소 흔적이 남게 되며, 최초 착화된 좌측 전면 범퍼에서 우측 및 차량 앞좌석으로 연소 확대된 형상을 확인할 수 있다. 특히 차량은 외부 전면을 페인트로 도색하게 되는데 도색된 페인트는 연소 과정에 따라 최초 변색

이 시작되고, 지속적으로 화염에 노출되는 경우, 탄화 과정을 거치면서 페인트 부분이 유실되어 연소가 심한 부위에서는 페인트 부분이 완전 유실되면서 하얗게 백화되는 경향을 나타낸다. 이러한 특성을 근거로 연소의 방향성을 추적할 수 있다.

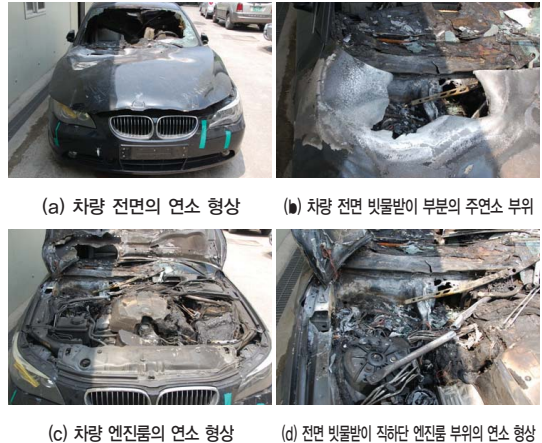
[그림 8] 차량 빗물받이 부분에 방화를 시도한 사례

(a) 차량 전면의 연소 형상 (b) 차량 전면 빗물받이 부분의 주연소 부위

(c) 차량 엔진룸의 연소 형상 (d) 전면 빗물받이 직하단 엔진룸 부위의 연소 형상

[그림 8]은 주차되어 있던 차량 전면 빗물받이 부분에 방화를 시도한 사례로, 와이퍼 하단 부위에 플라스틱 부분에 불을 지른 것이다. 최초 착화된 빗물받이 부분을 중심으로 엔진룸 내측 및 차량 내부로 연소가 확대된 형상이며, 알루미늄 합금재질의 차량 후드 부분 중 빗물받이 부분과 인접한 부위가 연소 용융된 특이형상이 관찰된다.
