## 고압가스 안전관리 허술

## 전기시설의 노후 및 관리불량

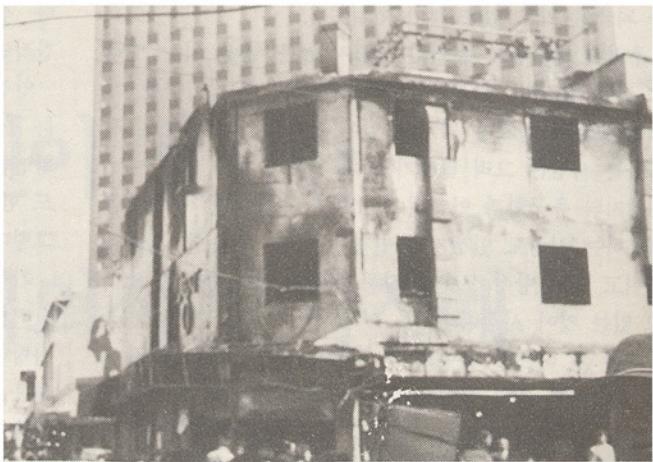
▲ 청자상가

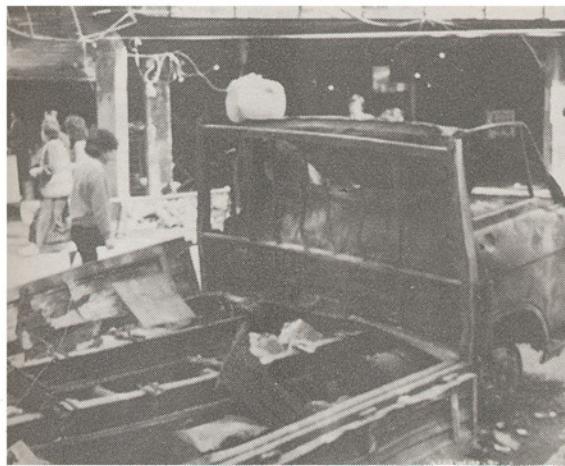
이 사고는 10시 50분경 라이터 및 버너용 부탄가스, 라이타용 기름등 8,000여개의 소형용기를 적재한 2.5톤 타이탄 트럭이 고려상가앞에 정차하여 운전사가 고려상가 2층 성우사에 가스를 납품하러 들어간 사이 뒤 따라오던 생선트럭이 지나갈 길을 내기위해 조수차 차를 비키는 순간 가스 한상자(28개들이)가 떨어지면서 뒷 바퀴에 깔렸다.

이때 가스통이 파열되면서 유출된 부탄가스는 바로 착화되어 차량에 적재된 가스통으로 화염이 미치면서 마치 폭죽을 터뜨리는 것과 같이 연쇄폭발이 일어났다.

▲소형 부탄가스용기를 적재한 사고트럭

이 폭발화재의 원인은 고압가스 운반의 부주의에 의한 것으로서 앞으로 이러한 유사 사고를 방지하기 위해서는 고압가스 안전관리법에서 규정한 충전용기의 운반기준을 준수하여야 한다.

비록 기준량 미만이라 할지라도 이 사고에서의 경우와 같이 다량의 자연성 가스용기를 시장등과 같이 밀집된 지역에서 운반작업을 할 때는 운반 책임자를 동승시켜 기준을 준수토록 할 필요가 있다. (액화 자연성 가스를 3,000kg 이상 차량에 적재운반할 때는 운반책임자인 안전관리자를 동승토록 의무화)

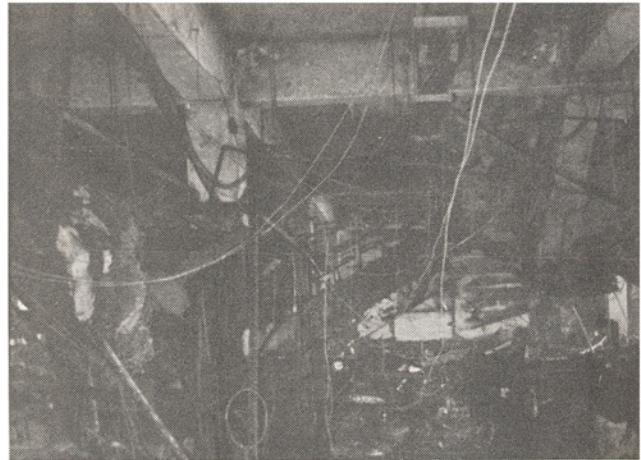
▲ 1층 선어부의 거미줄처럼 엮혀 있는 전기배선

- 전기시설 상태가 비닐전선으로 무단 분기사용하는 등 점포마다 무질서하게 전기배선이 되었으며
- 배열등 전기기기(수족관 모타) 사용으로 과부하 상태며
- 시설이 노후(분전함, 개폐기등)되고 관리상태가 불량 함으로써 1층 선어부의 목조 가건물에 부착된 전기 시설에서 이상이 생겨 발화된 것으로 추정됨.

- 각 좌판 점포별로 비닐전선 등으로 무단분기와 시설 노후로 접촉이 불량하고 관리상태가 불량하였음.
- 초기에 화재를 감지 못했음(경보설비동작 불량).
- 방화구획을 하지 않았음.
- 2층에 가연성 내장재가 많으므로 화재하중이 높았음.
- 어시장이라는 특수성을 내세워 시장 상인이 방화대비책을 소홀히 했음.

- 상인들의 방화의식 고취.
- 전기설비 규정공사.
- 가연성 내장재 사용 제한과 방화구획 설치.
- 소방시설 보완.

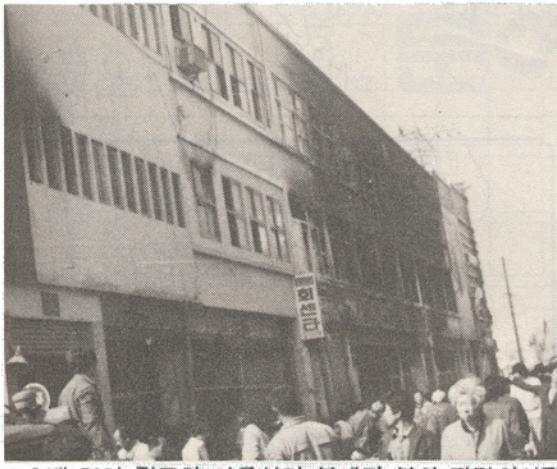
▲ 2 백 50여 점포와 사무실이 불에 탄 부산 자갈치시장

화재시 건물내 4명의 근무자가 있었으나 즉시 측면 계단을 이용, 무사히 피난함으로써 인명피해는 없었으며 건물 전체 바닥면적  $7,263.5\text{m}^2$  중 거의 2/1인 약  $3,630\text{m}^2$  (1층 1/2, 2층 3/5, 3층 1/3) 내에 있던 동산 및 실내 장식 및 시설이 소실되어 재산피해액 약 5억원으로(부산시) 추산하고 있음.
