방화구획의 미비가 연소확대의 주원인

- 건물명 : 태광산업(주)부산구서공장
- 소재지 : 부산직할시 동래구 구서동 90
- 발화일시 : 1985. 4. 28. 12 : 45
- 발화지점 : 본공장(소모방) 1층 냉동실 천정
- 화재원인 : 형광등 초크과열로 추정

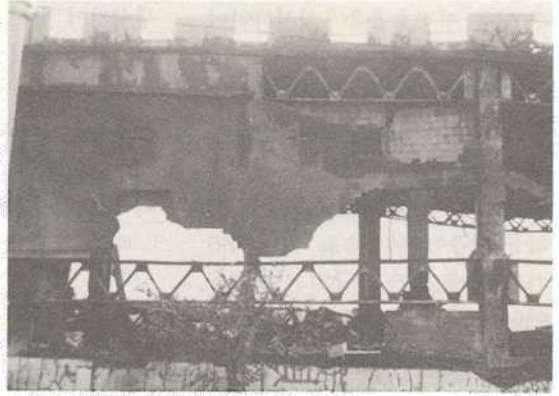
▲ 공장건물 소실 외벽(서쪽)

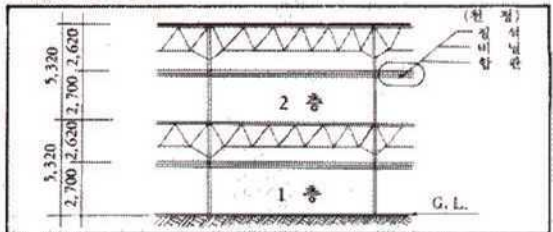
그림2. 횡단면도

건물의 높이는 10.79m이며, 1, 2층 모두 천장 마감은 합판이고(그림 2) 온습도 조절을 위하여 합판 위에 비닐을 깔고 그위에 질석을 5cm 두께로 덮었다(그림 3. 천정부분 상세도). 또한 온습도 조절용 난방 설비는 닥트방식의 중앙공급식이다.

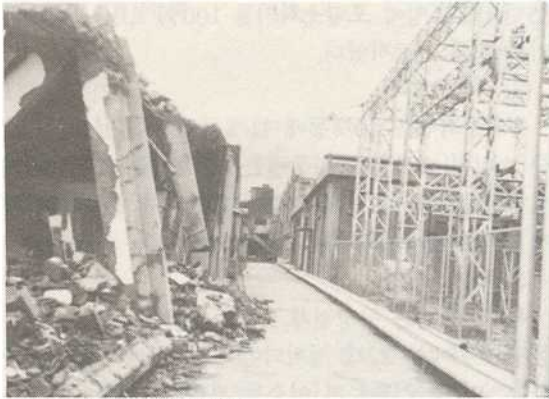
▲ 공장소실 파괴(북쪽)

1층에서 화재가 심하여 2층 바닥을 지지하고 있는 1층 천정의 철골 트러스보가 열을 받아 지지능력을 상실하고 2층에 설치된 기계설비의 하중을 못이겨 건물물이 내려 앉았으며 이 도괴된 틈으로 화기가 솟아올라서 2층으로 확대되었다.

천정이 온·습도조절을 위하여 가연성 합판을 사용 2중천정을 함으로써 공정상의 가연물과 함께 강렬한 많은 열을 발산하여 노출 철골보가 열을 받아 건물이 붕괴에까지 이르게된 것으로 보인다.
