용접불티가 바람에 날려 보일러실에서 발화

- 재산피해 : 1,000여만원
- 소재지 : 부산 사하구
- 추정발화시간 : 1985. 9. 1. (일) 17:45

자리 비운 사이 과열된 건조기에서 발화

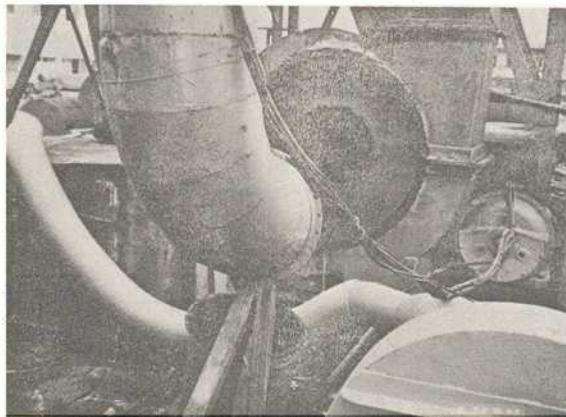
화재는 공장 내에 있는 보일러실에서 발생하였는데 이 보일러실은 용접 장소로부터 3m 정도 떨어진 곳에 있었으며 여기에 나무 부스러기가 쌓여 있었기 때문에 용접시 바람에 의해 날린 불티에 인화되어 화재로 번져 갔던 것으로 추정된다.

▲ 풍진기 용접공사중 풍접볼티가 바람에 날려 공장내부로 들어간 것으로 추정(거리 약3m)

- 점검 지적 사항의 신속한 보완.
- 방화 의식의 고취를 위한 교육 철저.
- 작업시 안전 조치 우선 강구.

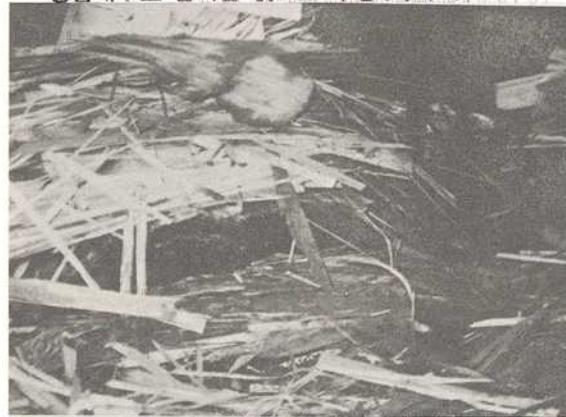
경비원들이 처음 화재를 목격하였을 때에 화재는 건조 상태에 있던 보일러 연료용 화목을 태우며 연기를 내고 있었다. 보일러실은 본공장 내부에 있었으나 공장과의 사이에 방화 구획이 안되어 있었기 때문에 불이 공장으로 번져 공장 내의 기계로 옮겨 붙었다.

▲ 공장 내부 보일러앞에 쌓아 두었던 보일러 화목용 나무 부스러기에 인화 발화됨.

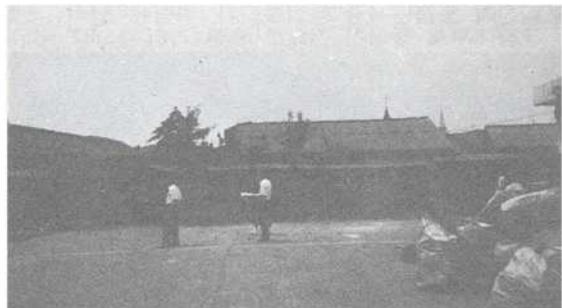
▲ 마당에서 본 연소안된 옆건물 모습

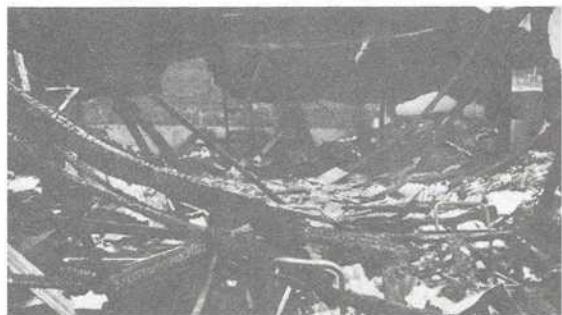
발화한 불은 건조실 지붕을 타고 공장 내부로 확산되었다. 최초에 이 불을 목격한 사람은 기숙사에 있던 한 종업원이었는데, 그 종업원은 건조실 지붕 위로 연기와 화염이 솟는 것을 목격하고 즉시 소방서에 연락을 취하였다. 추정 발화 시간은 22시 53분이었으나 발견은 그보다 약 2분 후인 22시 55분이었으므로 비교적 빨리 목격하고 신고한 편이다.

▲ 중앙상부에 보이는 구멍으로 화염이 건너와 공장등에 연소되어 목조건물 전체가 소실됨

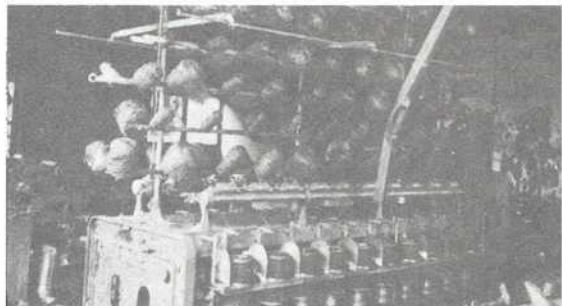
▲ 전소된 공장내부에 있던 기계시설
(야구공에 감는 실)
