# 질서있는 대피로 인명피해 줄여

〈본협회 위험관리부 제공〉

- 건물명 : K관 2층 나이트클럽
- 소재지 : 부산시 동래구 온천동 소재
- 화재일시 : 1987. 7. 11. 23 : 25분경
- 발화위치 : 무대 좌측천정 부근
- 인명피해 : 사망 1명
- 재산피해 : 2억 5천여만원 (동산포함)

# 방전가공기에서 화염 솟아

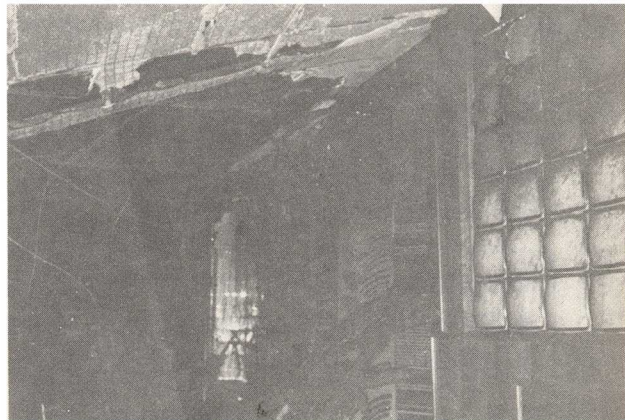
들어 대피하지 못한 사람을 구출하다가 아깝게 사망하고 말았다. 이 화재로 2층 1,000m<sup>2</sup>가 전소, 3층 1,000m<sup>2</sup>는 연기손을 입었고 1층 1,000여m<sup>2</sup>는 진화로 인한 수손해를 입었다. 화재원인은 대부분의 유흥업소 화재원인과 마찬가지로 실내조명을 위하여 천정내에 무질서하게 배선한 전선의 합선으로 출화된 것으로 추정되고 있다.
