방화로 볼 수 없는 독립기념관 화재

송재철

〈치안본부 형사부 경감〉

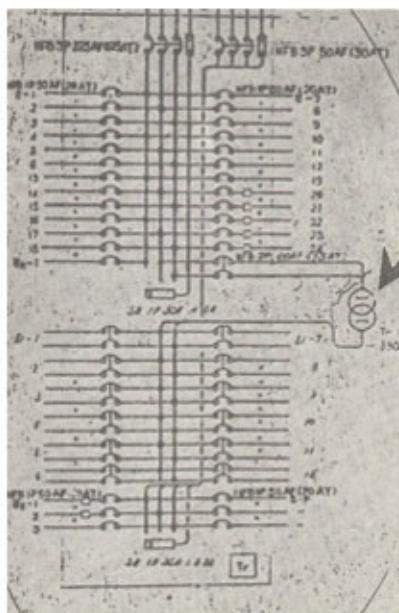
사진1. 380V→110V 강압설계도

독립기념관 공급전원은 380V / 220V(3상4선식)뿐이나 본관의 간접조명 만은 강암기를 설치하여 단상 380V를 110V로 강암시켜 사용토록 설계(사진1)하였기에 강암기를 주문 제작중에 있었다.

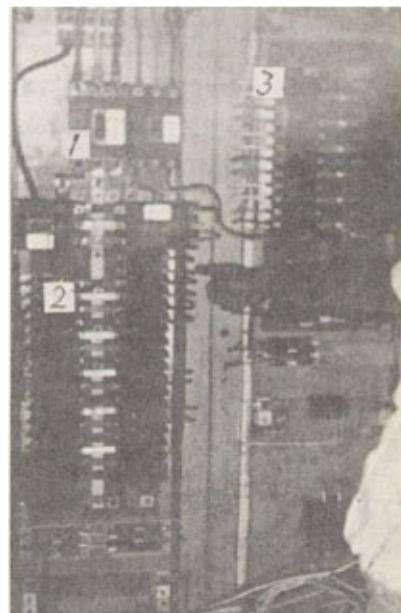
사진2. 결선의 실제(천장)

86년 7월 24일 15시경 II 전업 소속 무면허 전공 J가 분전반내 배선이 허술하다하여 배선을 정리하면서 강암기 없는 상태의 110V 용 간접조명 배선을 단상 380V 브레카단자에 직결시켜 놓았던 것이다. (사진2, 3)

로 둘러 쌓 장식용 서까래 형태로 양측면으로 110V 용 10W 전구 140개씩이 장치되어 분전반의 1개 브레카로 전구 140개가 제어되는 것이다. 실제상에는 10W 전구 112개에 110V 전압을 사용토록 되어 있었으나 380V 나 충격적으로 인가되어 전구의 금구와 소켓트 금구간 접속부에서 파열적인 flash-over가 일어나 통상 2000°C가 넘는 고열이 주위 가연성 FRP에 착화케 된 것이다.
