# 컨베이어 시설이 연소확대의 원인

〈본 협회 위험관리부 제공〉

가. 건물명: D고무산업(주)  
 나. 소재지: 부산 진구 부암동  
 다. 발화일시: 1988. 2. 4 06:16  
 라. 진화시간: 1988. 2. 4 08:40  
 마. 발화지점: 17동 생산부1층  
 재단실  
 바. 발화원인: 전기누전(추정)  
 사. 손해액: 56억원 (동산제외)

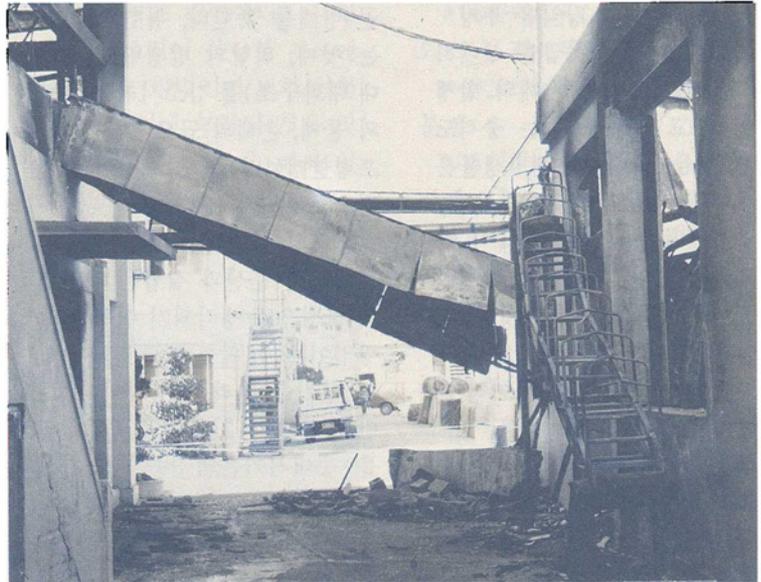
▲우측 16동 및 15동 2층 사이를 연결한 컨베이어시스템-16동과 15동은 약 5m 격리되어 있으나 위 컨베이어와 마주보는 외벽의 개구부를 통하여 연소확대되었음.

• 16동과 15동 사이는 약5m의 인동간격을 유지하고 있으나 양 건물 외벽 개구부와 양 건물 사이에 설치한 컨베이어시설에 대한 연소방지대책이 사전에 강구되어 있지 않았음.

작업능률향상 및 생산효율 증대를 위해 많은 생산업체에서 컨베이어시설을 설치 활용하고 있으나 이에 대한 연소방지대책도 아울러 강구되어야 할 것임

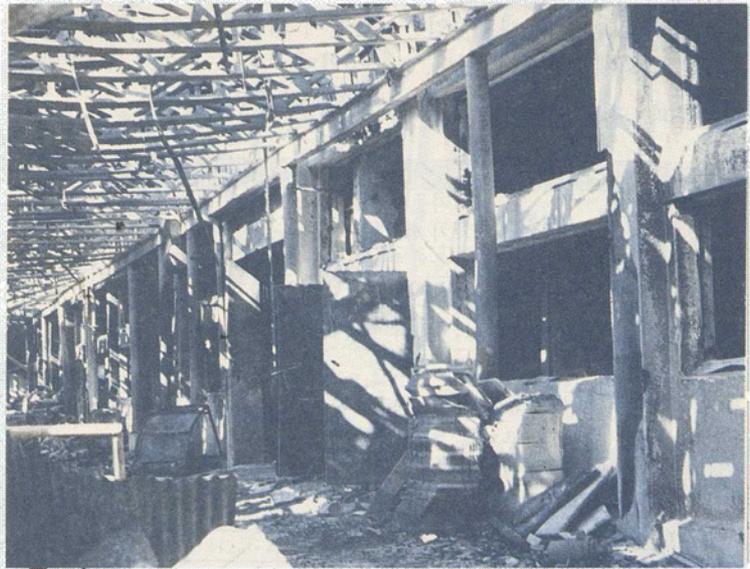
▲16동, 17동 사이의 통로-철골트러스로 연결하고 2층부분을 생산부 일부로 사용하고 있었으나 마주보는 외벽의 개구부로 쉽게 연소된 것은 철골트러스 때문인 것으로 판단된다.

• 당초 17동과 16동은 별개동이었으나 방화구획 조치없이 지붕부분을 연결 사용하였음.

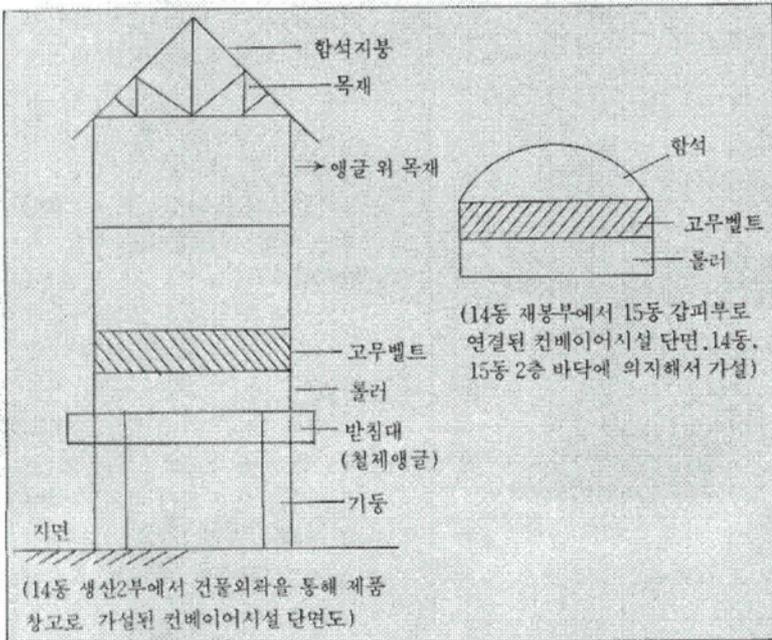
### 3) 컨베이어시설 단면

1) 생산부 재단실 2층으로 확대된 불길은 마침 강한 서북서풍을 타고 16동(롤부)으로 확대되었으며 15동으로부터 16동, 17동(제품창고) 옥외로 연결된 컨베이어시설과 16동, 15동(2개동 사이에는 약 5m의 인동간격이 있음) 사이의 2층 부분에 연결된 컨베이어시설은 수평연소를 확대시킨 요인으로 작용했다.

• 이번 화재의 확대원인중 가장 큰 원인인 14동에서 17동 제품창고로 연결된 컨베이어시설에 대한 대책이 미흡하였음.

2) 컨베이어시설에 대한 연소방지대책

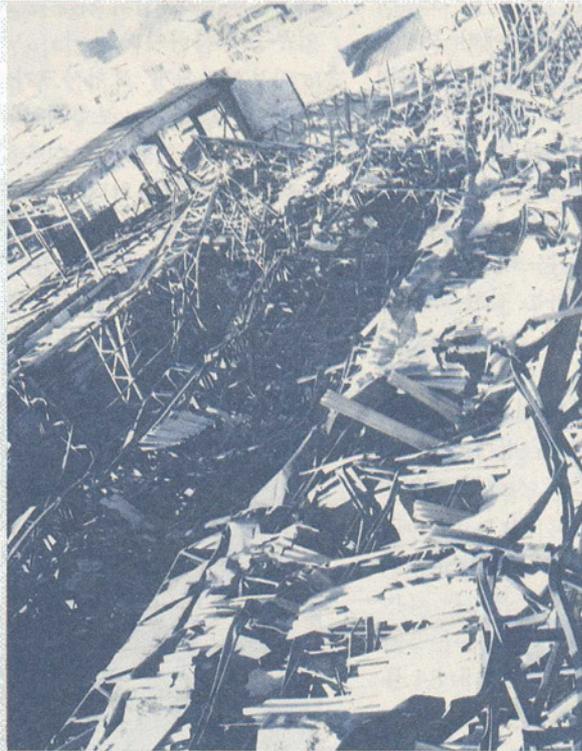
번져 14동내의 합성 고무류 및 피혁 등을 태우면서 결국 14동 지붕인 철골트러스를 붕괴시켜 내려앉게 했다.

◀ 불길에 녹아 붕괴된 철골 지붕 트러스
