방화로 볼 수 없는 독립기념관 화재

송 재 칠

〈치안본부 형사부 경감〉

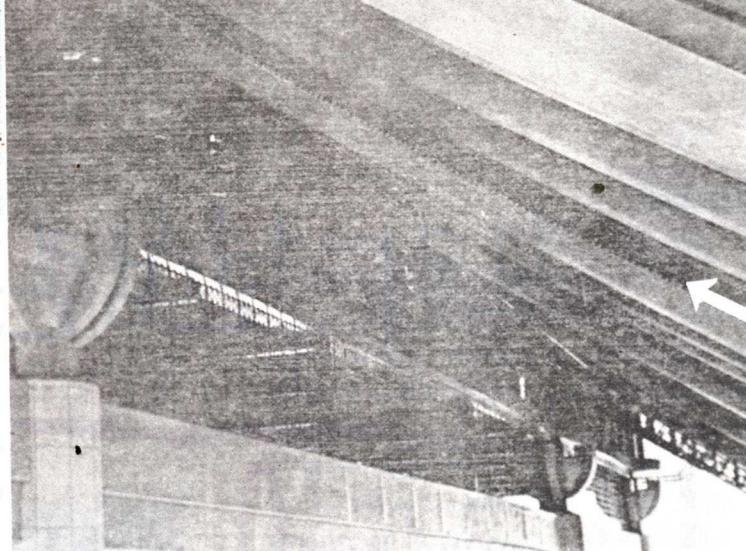
독립기념관 본관전물 외주(外周)인 화재현장 추녀밖으로는 대류에 의한 강력한 열의 상승으로 일부 가연물의 재가 비화한 혼적이 나타나고는 있으나 동제 기와등의 비산현상 같은 폭발적 연소현상은 전혀 볼 수 없었다. 조명은 220V용 수은등 26조(1조 2개)가 시설되어 있고 철제 I-beam 석가래 바로 밑에 철제 앵글과 찬넬로 된 열개를 설치하여 한식 석가래 모양을 내기 위해 외장한 FRP내장이 있고 간접조명이 이들 장식석가래 중 6개소에 조금 큰 규모로 12조가 남북에 각 6조 씩(그림1 및 사진1 참고) 시설되어 있었다.

독립기념관의 간접조명등은 10cm 간격으로 전구 20개가 설치된 2m 길이의 알루미늄제 부설대 7조(전구 20개×7조=140개)가 장식용 가연성 FRP에 장착되어 flash-over시 쉽게 착화된 것이다. 지붕밑에 도색용 페인트통아 있었다 해서 방화나 연소확대의 가능성을 생각할 필요가 없는 것은 최초로 불을 발견한 위치와의 이격거리나 뚜껑이 개방된 2L들이 페인트통 2개, 2L들이 통등에 용제나 인화물이 들어있다.

사진 1 ← 방향으로 간접조명전구들이 보인다.

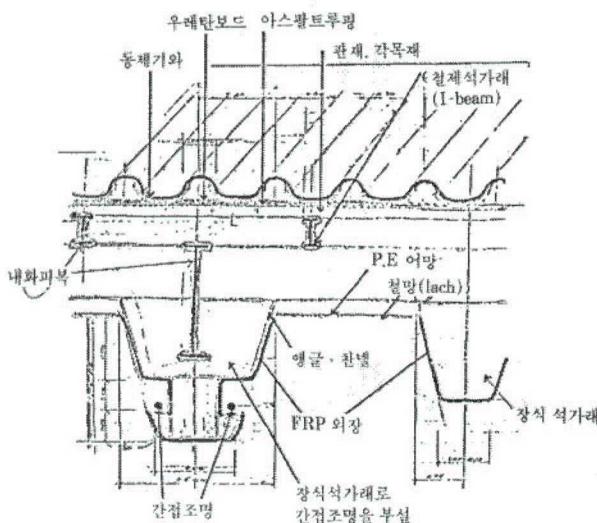
그림 1

고 할 때 45m 높이에 수직 철제 사다리 등을 타고 올라와야 하는 위치인 발견장소까지 한번에 운반하려면 최소한 다섯 사람이 운반한다 하더라도 단시간내에는 어려운 위치였기 때문이다. FRP 내장은 최초 착화후 폴리에칠렌 어망이나 동판밑 우레탄 보드, 아스팔트 루핑 등이 연소의 상승 요인으로 작용, 연소를 계속할 수 있는 여건이 충족되어진 것이다(그림1).
