소방시설의 방치로 대형화재 자초

〈본 협회 위험관리부 제공〉

1. 화재 개요

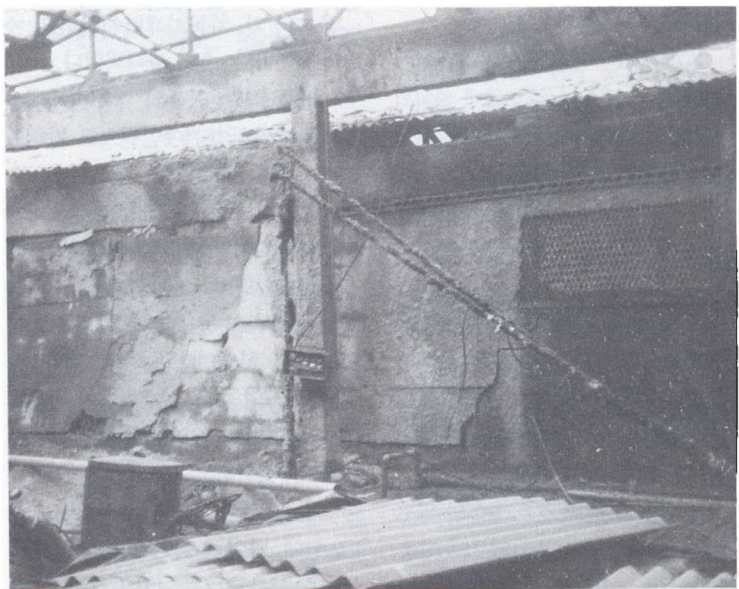
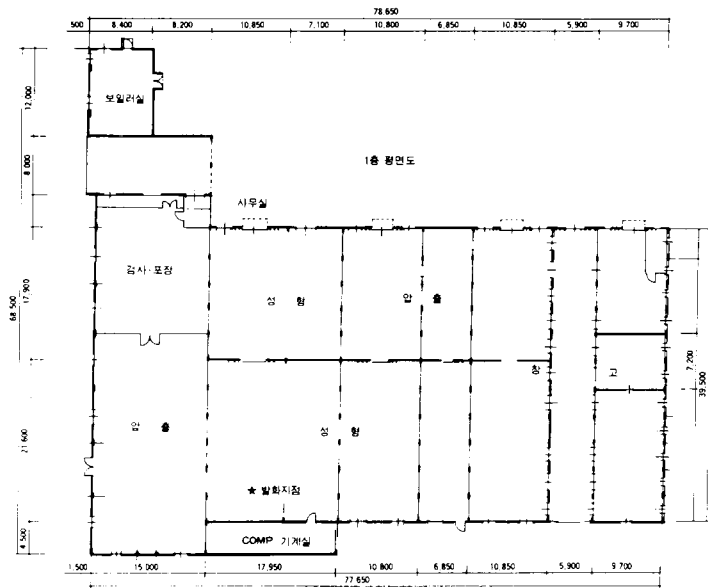
본 화재로 공장건물 3,449.2㎡ 중 창고부분 약 1,300㎡를 제외한 나머지 대부분이 화염에 붕괴되거나 소실되었다. 주요 부분별 손해상황은 다음과 같다.

○ 지붕 : 경량철골트러스 및 목조 지붕틀이 대부분 붕괴되었으며 아슬러 슬레이트 지붕도 파손되었다.

○ 천정 : 지붕이 붕괴되면서 부분적으로 설치되었던 밤라이트 및 평슬레이트 천정이 파괴되었다.

○ 내·외벽 : 시멘트 블록으로 된 벽체가 무너져 내려 재축조를 요하는 상태이다.

○ 기타 : 건물내부에 설치된 배선 및 시설과 자동화재탐지설비 및 소화전설비가 소실 파괴되었다.
