Duct는 불길의 고속도로

증거Zero, 정전기화재

안전장치의 신뢰도

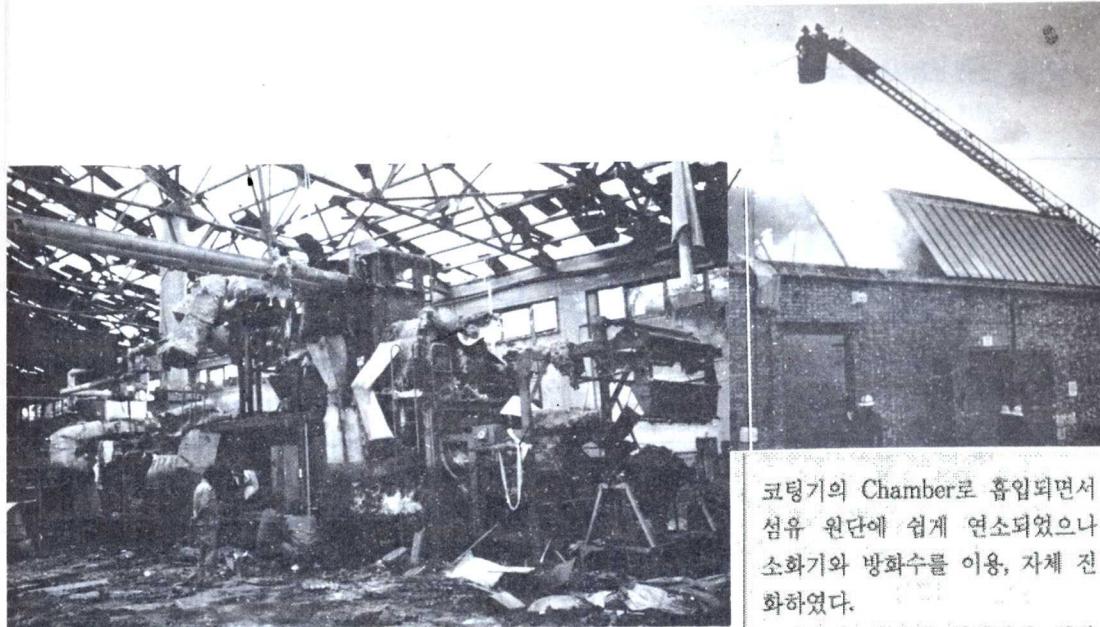
본 건의 경우, 나이론 다후다(Nylon Taffeta)원단에 아크릴 베이스 코팅을 하면 중 다음 공정인 권취기(Winder)와 원단 사이에서 화재가 발생하였다. 불길은

코팅기의 Chamber로 흡입되면서 섬유 원단에 쉽게 연소되었으나 소화기와 방화수를 이용, 자체 진화하였다.

화재의 원인은 권취기와 원단 사이에서 발생된 정전기 불꽃이 아직 건조되지 않은 톨루엔(Toluene)가스에 인화된 것으로 추측된다.
