# 조명기구의 화재사례

이상돈 &lt;위험관리부&gt;

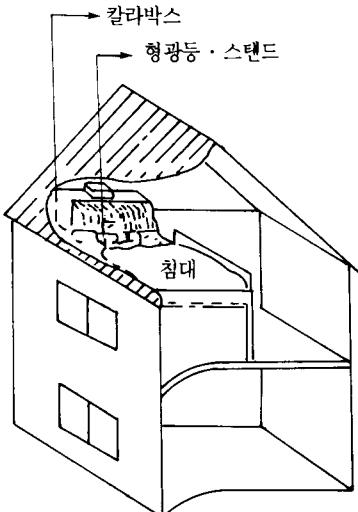
&lt;그림 1&gt; 발화장소의 상황

이 화재는 중학교 2학년인 장녀가 2층의 어린이방 침대에 올라가 天怨을 열려고 할 때, 침대 위에 설치돼 있던 형광등 스탠드가 굴러 떨어지면서 스위치가 켜져 컴팩트 형광램프가 이불에 접촉, 축적과열하여 약 2시간 후에 출화된 것으로 추정된다.

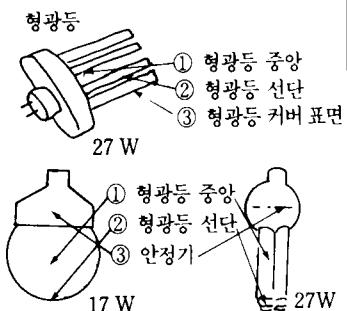
&lt;그림 2&gt; 형광램프의 측정 개소

가) <그림 2>에 표시한 일반적인 컴팩트 형광램프의 표면온도는 <표 1>과 같다.

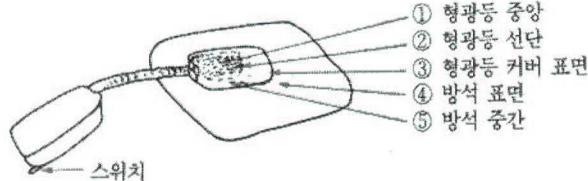
〈그림 3〉 온도 측정개소

나) 방석(면제품)위에 스탠드를 넘어뜨려 램프를 이불에 밀착시킨 상태로 <그림 3>에 표시

한 각부의 온도를 측정한 결과 점등 후 135분까지의 온도는 일정하게 되고, 방석에 착화하기에 이르렀다. 그러나 스탠드의 반사갓 부분을 가죽으로 씌우면 온도는 상승하고 14분 후에는 반사갓이 변형되어 방석이 4cm<sup>2</sup>정도 높고 온도는 더욱 상승했다.

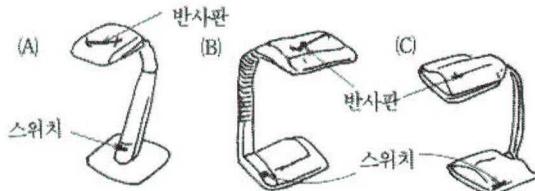
〈그림 4〉 콤팩트 형광등 스탠드

<그림 4>에 표시한 형광등 스탠드 3종류에 대한 확인을 하였다. 그 결과 A, B종류는 스위치의 구조가 인위적이 아니면 절

환되기 어려운 구조로 되어 있으나, 화재사례와 동형의 C는 누름스위치가 바닥면 윗부분보다 위로 나와 있어서 전면으로 넘어지면 절환되기 쉬운 구조였다.
