알루미늄 폭발 화재

김 동 일 <위험관리부 과장>

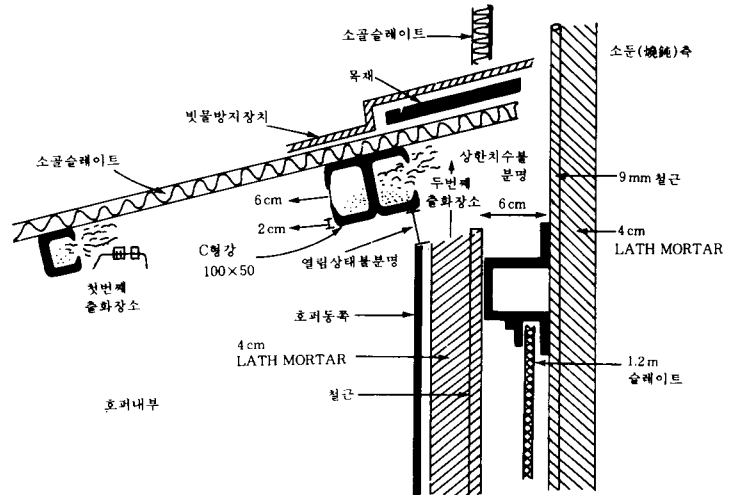
<그림> 출화장소

용단작업시 불꽃이 부근의 알루미늄 분진에 1차 착화하였으나 CO₂소화기로 소화할 수 있었다. 두번째에는 추녀의 C형강 안에 퇴적되었던 알루미늄 분진에 착화하였다. (<그림>출화장소 참조)

하청업자는 회사의 작업지침에 따라 CO₂ 소화기 5대로 소화작업에 임하였다. 그러나 출화장소의 내벽과 C형강이 너무 근접하여 소화활동이 곤란하였다.

이 사고는 연소하고 있는 알루미늄 분진에 물을 부어 발생한 수소 가스가 돌연 폭발한 것으로 원인 조사에서 밝혀졌다. 그 방정식은 다음과 같다.

아니므로 규제할 수는 없지만 위와 같은 폭발위험이 있으므로 수계(水系) 이외의 소화설비를 설치할 필요가 있다.

출화전 알루미늄 분진을 깨끗이 청소한 뒤 용단작업을 실시하였으나 추녀의 C형강에 퇴적된 알루미늄 분진으로부터 출화하는 등 의외의 상황이 발생할 수 있다. 그 때문에 점검시에는 분진이 쌓일만한 곳 등은 구석 구석 까지 세밀하게 검사하여 화재발생 요인을 제거하여야 한다.
