# 산업폐기물의 화재 폭발사례

박 창 복 〈위험관리부 대리〉

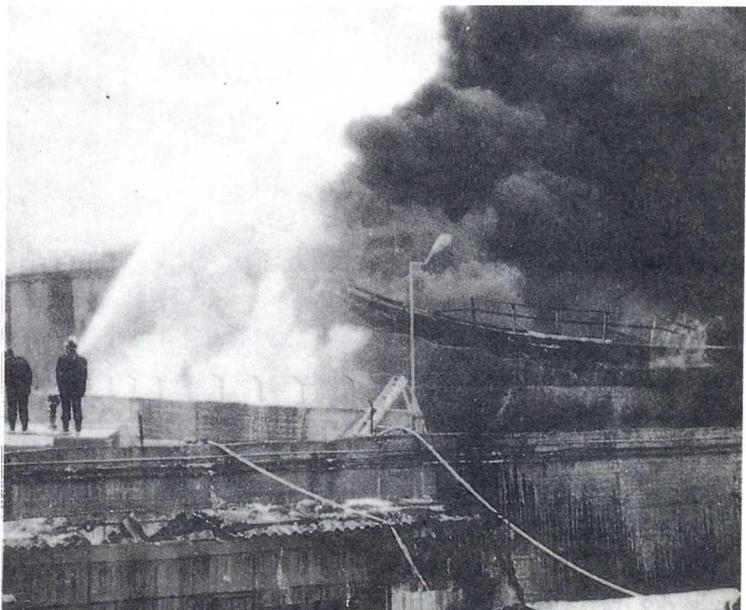
폐품 회수 처리장의 작업장에서 알루미늄 부스러기를 포크 리프트로 싣는 작업 중의 불꽃과 함께 발화 하였다. 급히 달려 온 소방대원이 진화작업에 임했으나 소화작업 중 갑자기 수십m의 불기둥이 일어나면서 큰 폭발이 생겨 부근 가옥의 유리 1,300여장이 파손

원인은 화재 현장에 알루미늄 부스러기 약 10t, 알루미늄 박스 약 6t이 있었던 점으로 보아 소화시의 주수에 의한 수증기 폭발이 선행된 것으로 생각된다.

경금속은 자동차의 경량화에 의한  
에너지 절약을 위해 점점 대량으  
로 이용되므로 폐기물의 안전한  
회수와 저장 및 운반이 요망된다.

또한, 화재가 발생한 때에는 주  
수에 의한 폭발 위험성 등의 안전  
교육과 적절한 소화 방법의 보급  
이 필요하다.

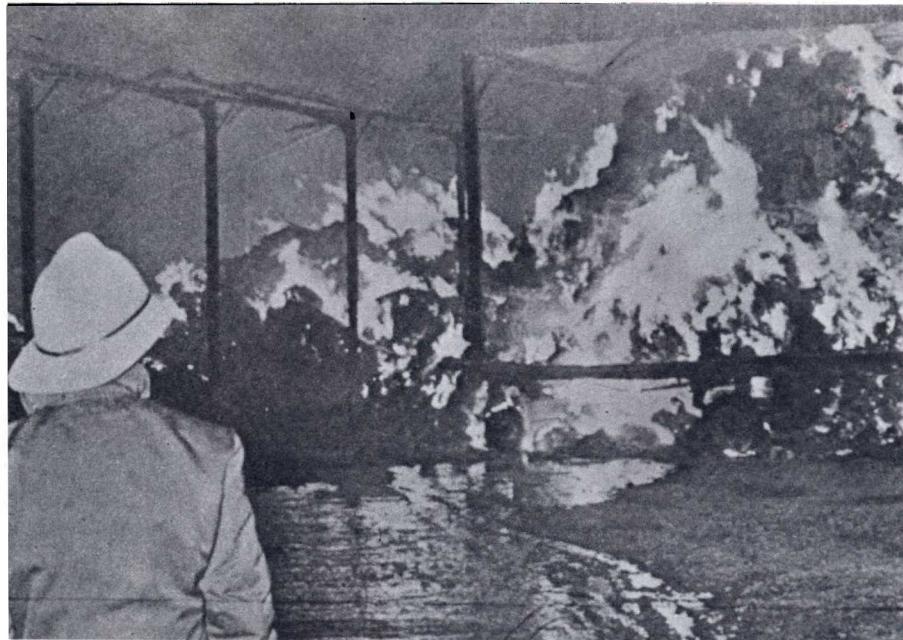
#### 나. 유압 프레스

철 구조물 해체 공장의 유압 재단기에서 금속폐재를 절단 중 폭발하여 철골 조립식의 평지붕 건물에서 1200m<sup>2</sup>의 스파이트 지붕이 날아 갔다.

원인은 폐재중의 아세칠렌 봄베라고 추정된다.
