## 화재 원인 조사 실무

송 재 철  
(경찰청 수사지도관)

10월 어느날 00:30경 소규모 밀집 공장 지대에서 화재가 발생하여 3개 공장이 피해를 입었다.

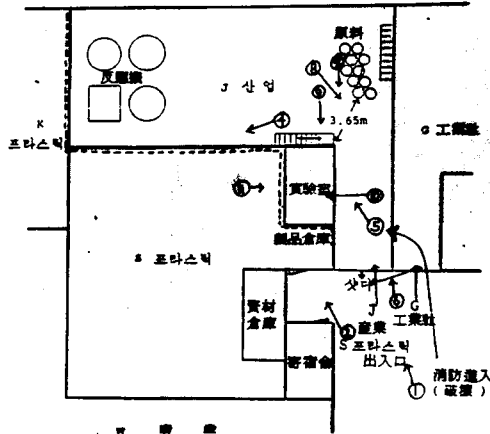
〈그림 1〉 화재 현장의 공장 배치 평면도 (점선부분이 J산업과 S플라스틱의 경계 블록 벽이며 중간 중간에 창문이 있다.) ○속의 번호는 사진번호이며 ↑표는 촬영방향의 표시.

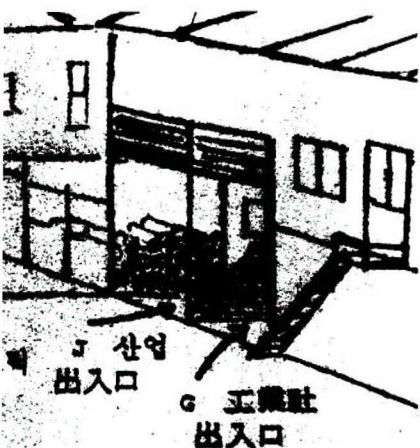
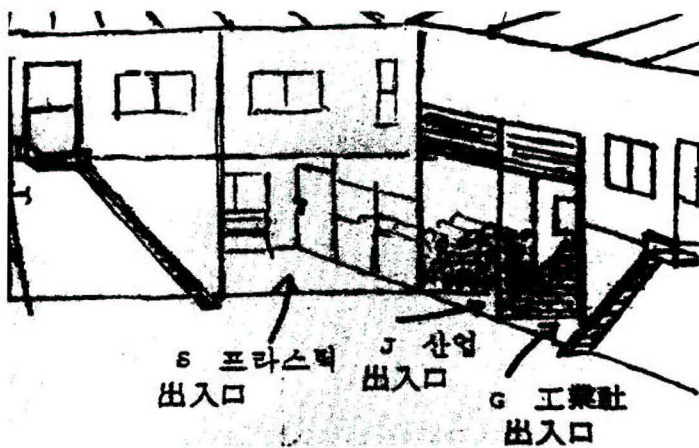
〈그림 2〉 S플라스틱, J산업, G공업사의 전면 출입구 부근의 입체 약도(J산업과 G공업사는 셔터가 닫혀있었으나 개방 상태로 스케치되었고, G공업사에서 J산업 쪽 경계벽은 소방 진입시 파괴)

〈그림 3〉 〈그림 2〉와 같으나 스케치의 위치를 위에서 좌로 옮겼고 J산업과 G공업사 간의 블록 벽은 파괴 상태로 나

타나 있고 S플라스틱 출구 앞에는 철관 벽이 있으나 상층으로 〈사진 2〉와 같이 공간부가 나타나 있다.

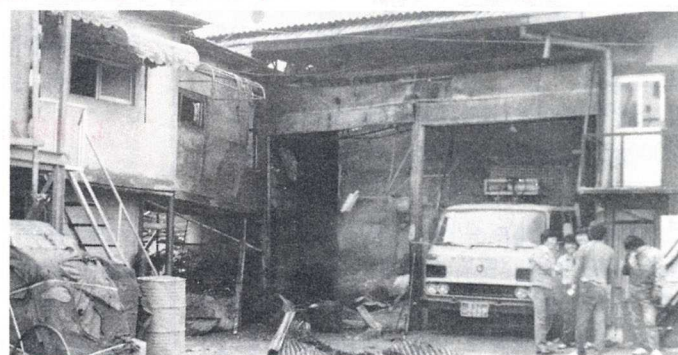
〈사진 1〉 〈그림 3〉과 거의 같은 사진으로 우측 화물차 있는 곳이 G공업사 출입구로 소방이 진입하여 좌측의 블록벽을 파괴하는 소방작업을 한 것이다.

소방서의 신고 접수 시간은 00:49, 현장 도착 시각은 00:54으로 되어있고, 현장 1차대인 2대의 소방차는 〈그림 1〉의 S플라스틱, J산업, G공업사의 출입구 앞에 도착하였고, J산업의 출입문이 내려져 닫혀있는 상태에서 철제 셔터가 별정계 달아 있고, 셔터 상층 틈으로는 화염이 보이며, 셔터 밑으로는 불이 붙은 액체가 흘러 나오고 있어 화원부를 J산업이라고 판단하고 진입코자 했으나, 직접 진입할 상황이 아니

어서 우측 G공업사의 셔터를 부수고 들어가 J산업과의 경계벽인 블록을 파괴(그림 2, 3의 입체도상 블록 경계벽과 사진 참조)하고 foam을 주입하자 일단 불이 잡히는 듯 했으나 S플라스틱 쪽에서 화염이 다시 솟아 오르고 J산업 셔터 앞에서 불이 붙은 채 흘러 내리는 액체가 소방차에 점점 접근하므로 소방차를 후퇴시켰다. 후속대들은 주변 H산업, K플라스틱 뒤쪽으로 들어가 S플라스틱과 J산업으로 접근하여 연소방지에 주력하였다는 것이다.
