내연기관의 손해 예방

김 동 일
(위험관리부 과장)

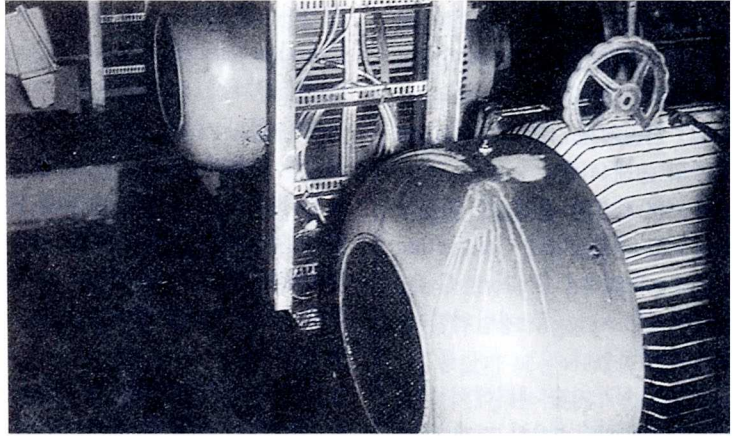
(1) 발전용 디젤 기관의 손해 사례

고도가 2,500m를 넘는 케이블카의 정상부의 역에 디젤 기관

(370kW, 1,500rpm)이 1기 설치되었다. 이 엔진은 공사 기간중은 산상 호텔과 공사중인 역에 전력을 공급하고, 공사 완성 후 전력 회사로부터의 송전이 될 때부터는 비상용 발전 장치로 사용하도록 되어 있었다.

570시간이 채 안되는 운전 후 엔진은 동절기에 피스톤의 소부에 의하여 심한 1차 손해가 발생하여 광범위한 2차 손해를 일으켰다. 4개의 피스톤과 이것과 연결되어 있는 Connecting Rod가 완전히 파손되었다.

엔진의 Housing은 수개소에서 파손되어 교환하여야만 했다.

즉, 정상부의 역에서는 때때로 주위 온도가 대단히 낮아지는 것을 고려하여 메이커는 냉각수 및 윤활유의 전기식 예열기를 엔진에 부착하였다. 그러나 공사 기간중 발전에 사용할 수 있는 설비는 이 엔진뿐으로서, 예열기용으로 사용

할 수 있는 기타의 전원이 없기 때문에 엔진의 운전이 정지하고 있을 때에는 예열이 전혀 될 수 없었다. 긴 시간의 운전 정지 기간 후 엔진을 기동할 때 냉각수와 윤활유는 모두 실외 온도까지 내려가 있다.

사용자(User)의 설명에 의하면 엔진은 (급기)압축기의 중간 냉각기가 동결된 상태에서 기동되었다. 계획 단계의 중대한 실수 때문에 이 손해의 수리를 위하여 48,000마르크가 소요되었다. 예로, 축전지 혹은 유가열기 등의 별도 에너지원을 사용한 엔진 예열의 필요성이 간과되었다.

Crank Shaft의 손상을 연삭으로 제거하고, 각 부분을 체크한 후 재사용하였다. 손해 원인을 조사한 결과 다음과 같은 것을 알게 되었다.
