화재감지기의 경년도에 따른 감응 특성

이 복 영, 유 인 호
(방재시험연구소 전기연구실 연구원)

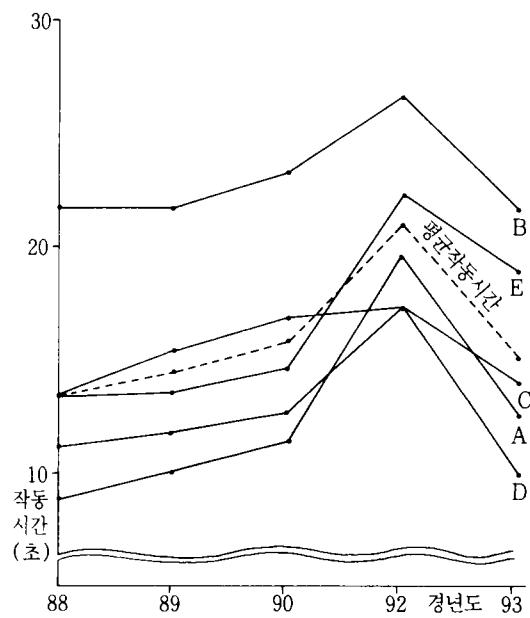
- 계단 상승감도 시험

• 결과 분석

계단 상승 감도 시험의 평균 작동시간을 대비해보

면 전체 평균치가 약 16.0초로서 기준 작동시간 30초의 53.3% 범위에 동작하였고, '88년~'90년에는 기준내에 동작하여 성능이 양호하였으나, '92년~'93년에 A업체 1개, B업체 2개, D업체 1개, E업체 1개가 부동작하는 등 성능이 저하되어 경년이 경과함에 따라 감도가 둔화되는 것으로 나타났다.

경년수 4년부터 불량 현상이 발생하여 예상되는 화재에 대해 적절한 설비로서의 기능이 상실되고 있고, 경년수 5년의 경우 12%의 불량률이 나타나고 있으며, 이에 해당하는 감지기는 전혀 동작이 되지 않는 상태로 열감지기의 경우 작동시 상당량의 열량을 필요로하고 초기 연소단계에서의 화재감지와 이를 통한 초기 소화 활동, 피난 활동 등이 효과적으로 연계되지 못하여 설비 이용도가 극히 낮을 것으로 사료된다.

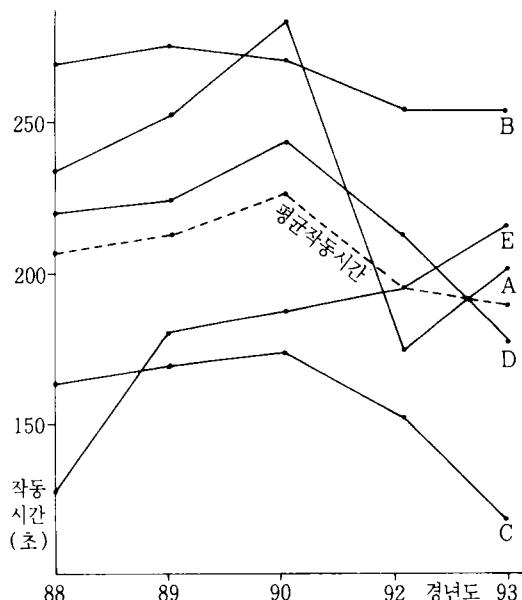
- 직선 상승감도 시험

• 결과 분석

직선 상승 감도 시험의 평균 작동 시간을 대비해 보면 전체 평균치가 약 3:17초로서 기준 작동시간 4:30초의 73.7% 범위에 동작하였고, '88년~'90년에는 기준내에 동작하여 성능이 양호하였으나, '92년~'93년에 B업체 1개, D업체 2개가 부동작하였고, 그 외에 업체의 제품은 초기의 성능보다는 작동 시간이 늦어졌으나 기준작동시간 내 동작하였다.

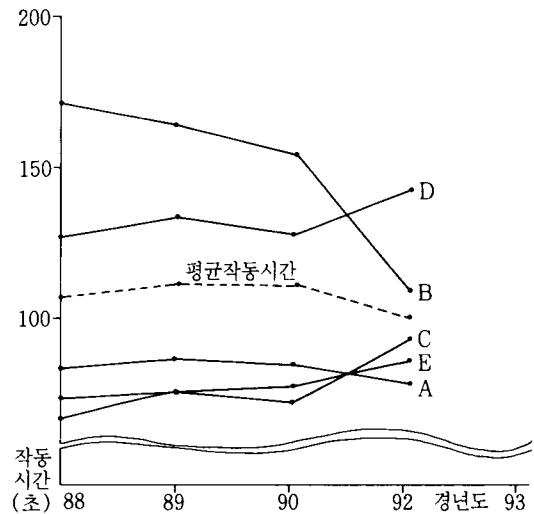
(2) 정온식 SPOT형 감지기

• 결과 분석

평균 작동 시간을 대비해 보면 전체 평균치가 107초로서 규정 작동 시간의 상한치에 대비해 평균 103% 범위로서 다소 업체별로 성능의 차이가 있지만 규정 작동시간 보다도 늦게 작동한 것으로 나타났다. B·D업체의 경우 초회 성능 시험(88년도)에서도 규정작동시간 내 동작하지 않았다. 그 외 업체의 제품도 경년이 경과함에 따라 감도가 둔화되는 것으로 나타났다.

평상시 주위 온도가 고온이 될 우려가 있는 장소에 설치하는 정온식 SPOT형 감지기는 경년변화 시작부터 작동시간 지연현상이 대두되고, 이 현상은 경년수에 따라 전반적으로 증가되어 Bi-metal재질의 변화, 수열부의 열 차단현상 등이 경년수에 따라 심화될 경우 온도에 대한 둔화 현상을 가속화시켜 재 초기 감지설비로서의 기능 저하가 예상된다.

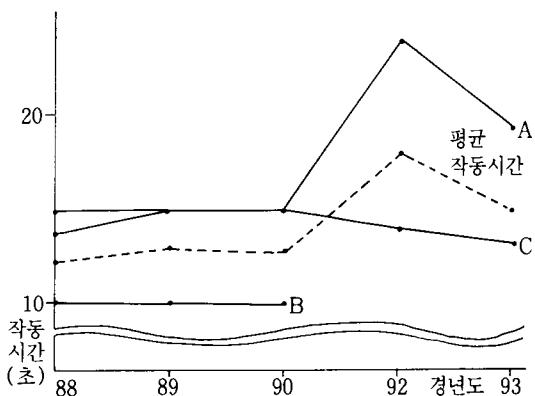
(3) 이온화식 SPOT형 감지기

• 결과 분석

평균 작동 시간을 대비해 보면 전체 평균치가 14.5초로서 기준작동시간 대비율 48.3% 범위에 동작하였고, '88~'90년에는 기준내에 동작하여 성능이 양호하였으나, '92~'93년에 A업체 2개, B업체 5개, C업체 3개가 기준 시간 내 동작하지 않았거나, 전혀 동작하지 않아 급격한 성능 변화가 나타났다.

열감지기의 열량 누적의 지연에 따른 초기 화재 발견 지연 현상에 대해 초기 화재를 감지하기 위한 것이 연기감지기의 설치 목적이다. 시험 결과 경년 수 4년이 되면서 불량률이 발생하고, 이 현상은 설계치의 작동 연기 농도보다 더 많은 연기 농도를 필요로 하여 초기 화재 발견에 지연을 가져오고 경우에 따라서는 경년이 증가함으로 동작 범위를 상실 할 수 있을 것으로 사료된다. 전혀 동작이 되지 않는 것도 전체의 40%나 되어 초기 화재 감지 장치로서 그 기능의 유지와 이로 인한 효용성에 큰 의문이 제기되고 있다.

예상컨대 장치의 제조상 기계식 열 감지 장치와는 달리 전기·전자적 부품의 회로로 환경에 대한 내구성 저하 및 외란(전기적 충격파로 인한 전자부품의 고유기능 상실)등에 의해 안정성이 크게 저해받고

있는 것으로 판단된다.

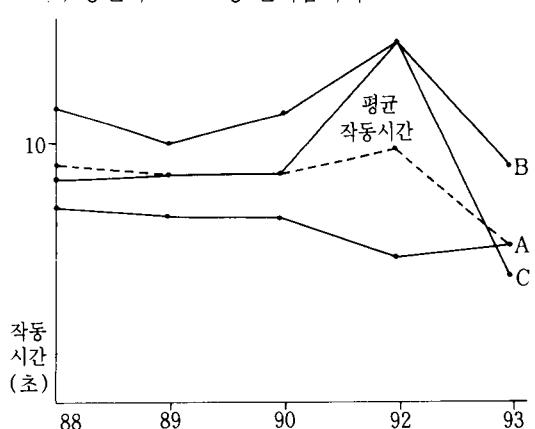
(4) 광전식 SPOT형 연기감지기

• 결과 분석

평균 작동 시간을 대비해 보면 전체 평균치가 8.6초로서 기준 작동시간 대비율 28.8% 범위에 동작하였고, '88~'90년에는 기준내에 동작하였으나 감도가 예민한 것으로 나타났으며, '92년~'93년에 B업체의 1개가 단락이 되었고, C업체의 2개가 기준 작동시간에 동작하지 않았다.

'92년~'93년에 B업체의 제품 3개가 오동작하여 불량한 것으로 나타났다.

경년에 대한 성능의 유지는 경년수 4년이 경과하면서 불량 현상이 발생되고 있으며, 이온화식 감지기와 비교하여 상당히 안정적이라 할 수는 있으나, 인명·재산의 보호라는 대명제에 견주어 볼 때 만족 하다 할 수는 없다. 더구나 실제 사용 확률로 보아 불량률은 설치에 대한 인식 저하, 설비의 효용가치 하락 등 무관심을 유발케하여 화재에 대한 경각심, 예방 등에 소홀함을 가져와 인명 및 재산의 손실을 무방비 상태에서 가중시킬 우려도 없지 않다고 사료 된다.
