火災事例

이번 호에서는 延燒火災를 다룬다.

- 罷災建物 : 신영 빌딩, 한남 빌딩, 명동의류(상가) 건물, 홍화빌딩, 태평양 빌딩(5개건물)
- 所在地 : 서울특별시 종구 총무로 1가
- 火災日時 : 1983년 8월 17일 22:20
- 被害部分 : 全燒損 - 신영 빌딩, 한남 빌딩, 명동의류(상가) 건물
 部分燒損 - 홍화 빌딩, 태평양 빌딩
- 發火場所 : 신영 빌딩 2층 금은 세공 작업장
- 火災原因 : 漏電(推定)
- 火災發見 : 신영 빌딩 내 2층 입주자
- 消火作業 : 消防車 59台 (지휘차, 高架사다리車 포함) 出動하여 注水消火
- 評價 : 延燒는 뒷 페이지의 그림에서와 같이 發火建物로부터 木造슬레이트 지붕 建物쪽으로 進行되었다.

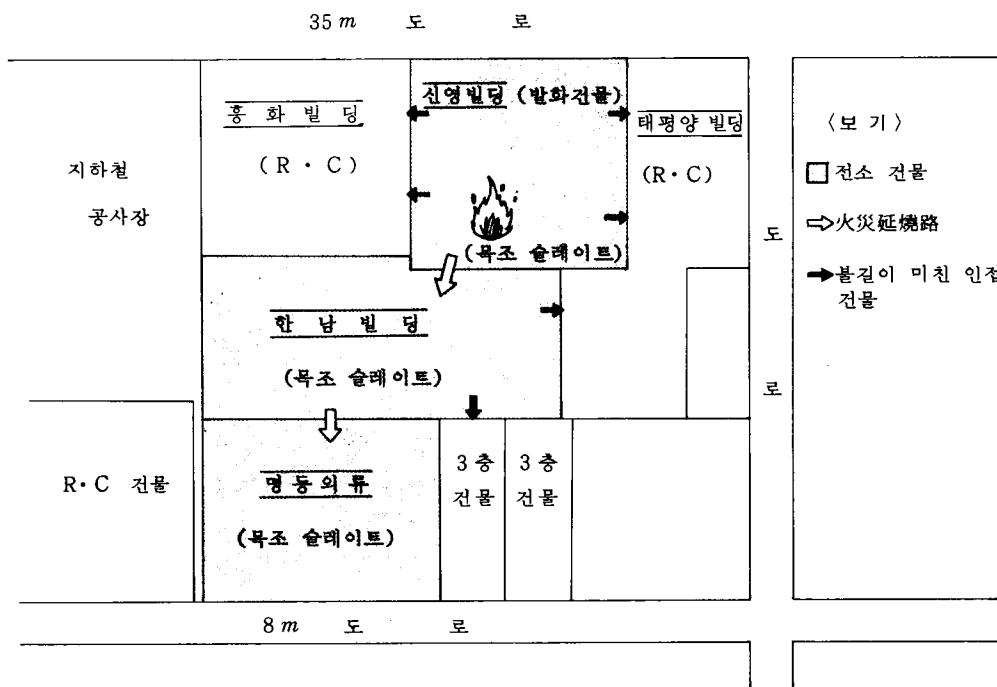
罹 災 狀 況 略 圖

불길은 주로 창문과 처마를 통하여 옮겨 붙었는데 이렇게 延燒擴大가容易했던 것은 첫째로 隣棟間隔이 좁은 것(1~2m)을 들 수 있고, 둘째로 延燒된 建物들의 内裝이 可燃性材料로 되어 있었으며, 세째로는 建物間に 防火措置가 되어 있지 않았었다. 게다가 바람이 延燒 進行方向으로 불었던 것도 한 가지 要因으로 作用했다.

한편 發火建物 양쪽에 있는 2個建物은 모두가 R·C 슬라브 建物로서 그 중 左側의 홍화 빌딩은 可燃物質과 延燒通路가 없어 被害部分이 일부 外壁의 煙煤污損에 局限되었으며, 右側의 태평양 빌딩은 창문을 통하여 들어온 불길이 可燃性 内裝材를 태워 일부 층이 燃燒되는 被害를 입었다.

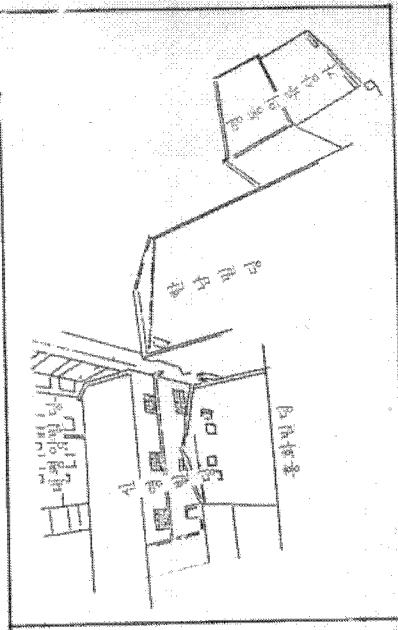
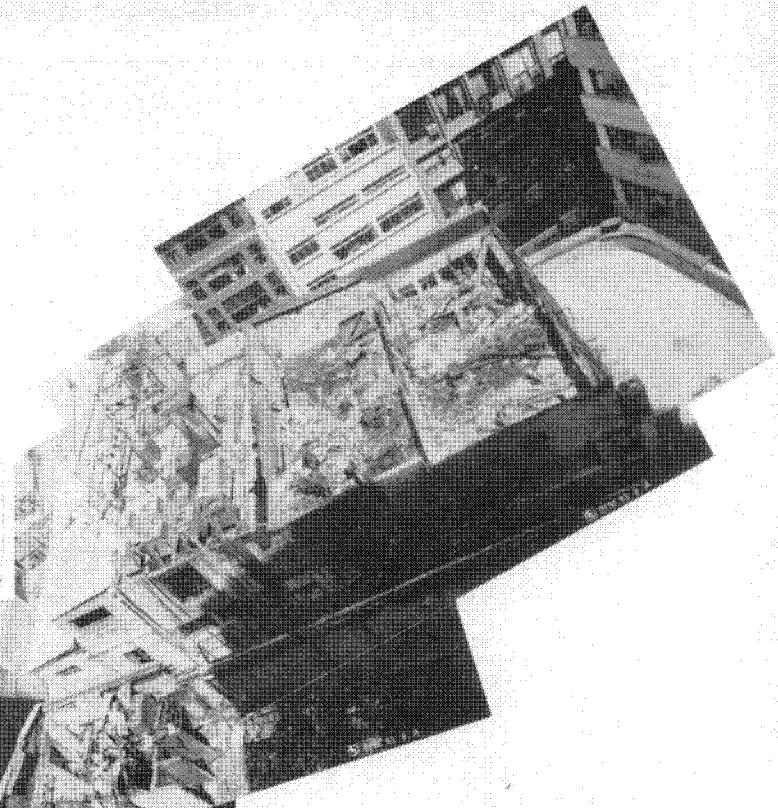
延燒로 建物를
* 사진은 어디 불린 것임
