탄화 심도의 측정

송재철
(경찰청 경감)

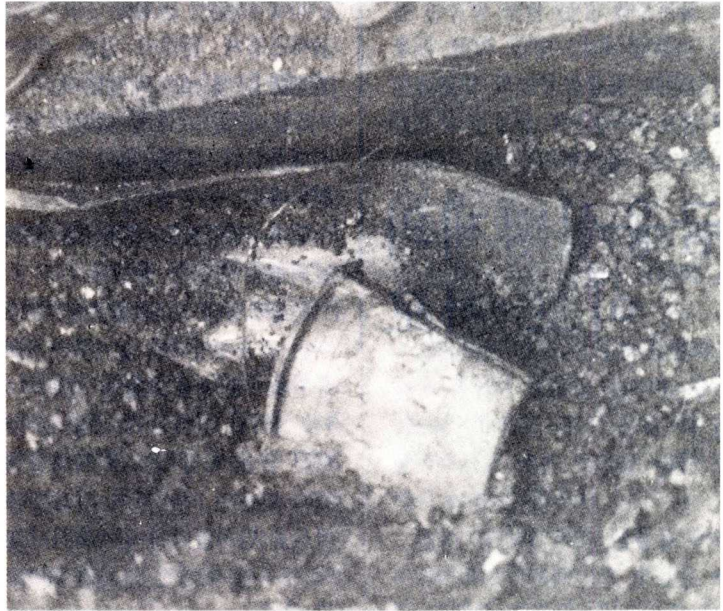
198X년 2월 XX일 01:54경 (신고 접수 시간) D시 소재 일본식 목조 2층 건물 2동내에 수용되어 있는 8개 점포가 새마을보일러 화덕열의 장기간 전도 가열로 이면벽 하방목이 훈소끝에 발화된 화재 현장의 조사 예를 들어 보자.

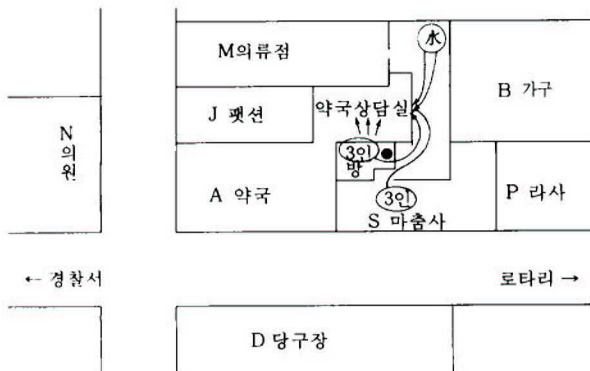
화재 현장 평면 약도

화재 발견에 있어서 이해 관계자들이 동일한 장소에서 각자하고 출화 과정의 화재를 목격하였고 진화를 위해 노력했던 상황(〈사진1〉참조)이 일치되어 출화한 점포의 문제는 없으나 발화부와의 일치 문제, 발생 시간적 경과상 방화문제, 퇴점 전하기 취급 부주위나 방치, 잠재적 발화 요인 등이 검토되어야 할 것들이다. (●)

→는 조기 각지자들의 발견, 소화 행적
