주연흔으로 연소의 진행 상황을 판단

송재철

〈경찰수사연수소 경정〉

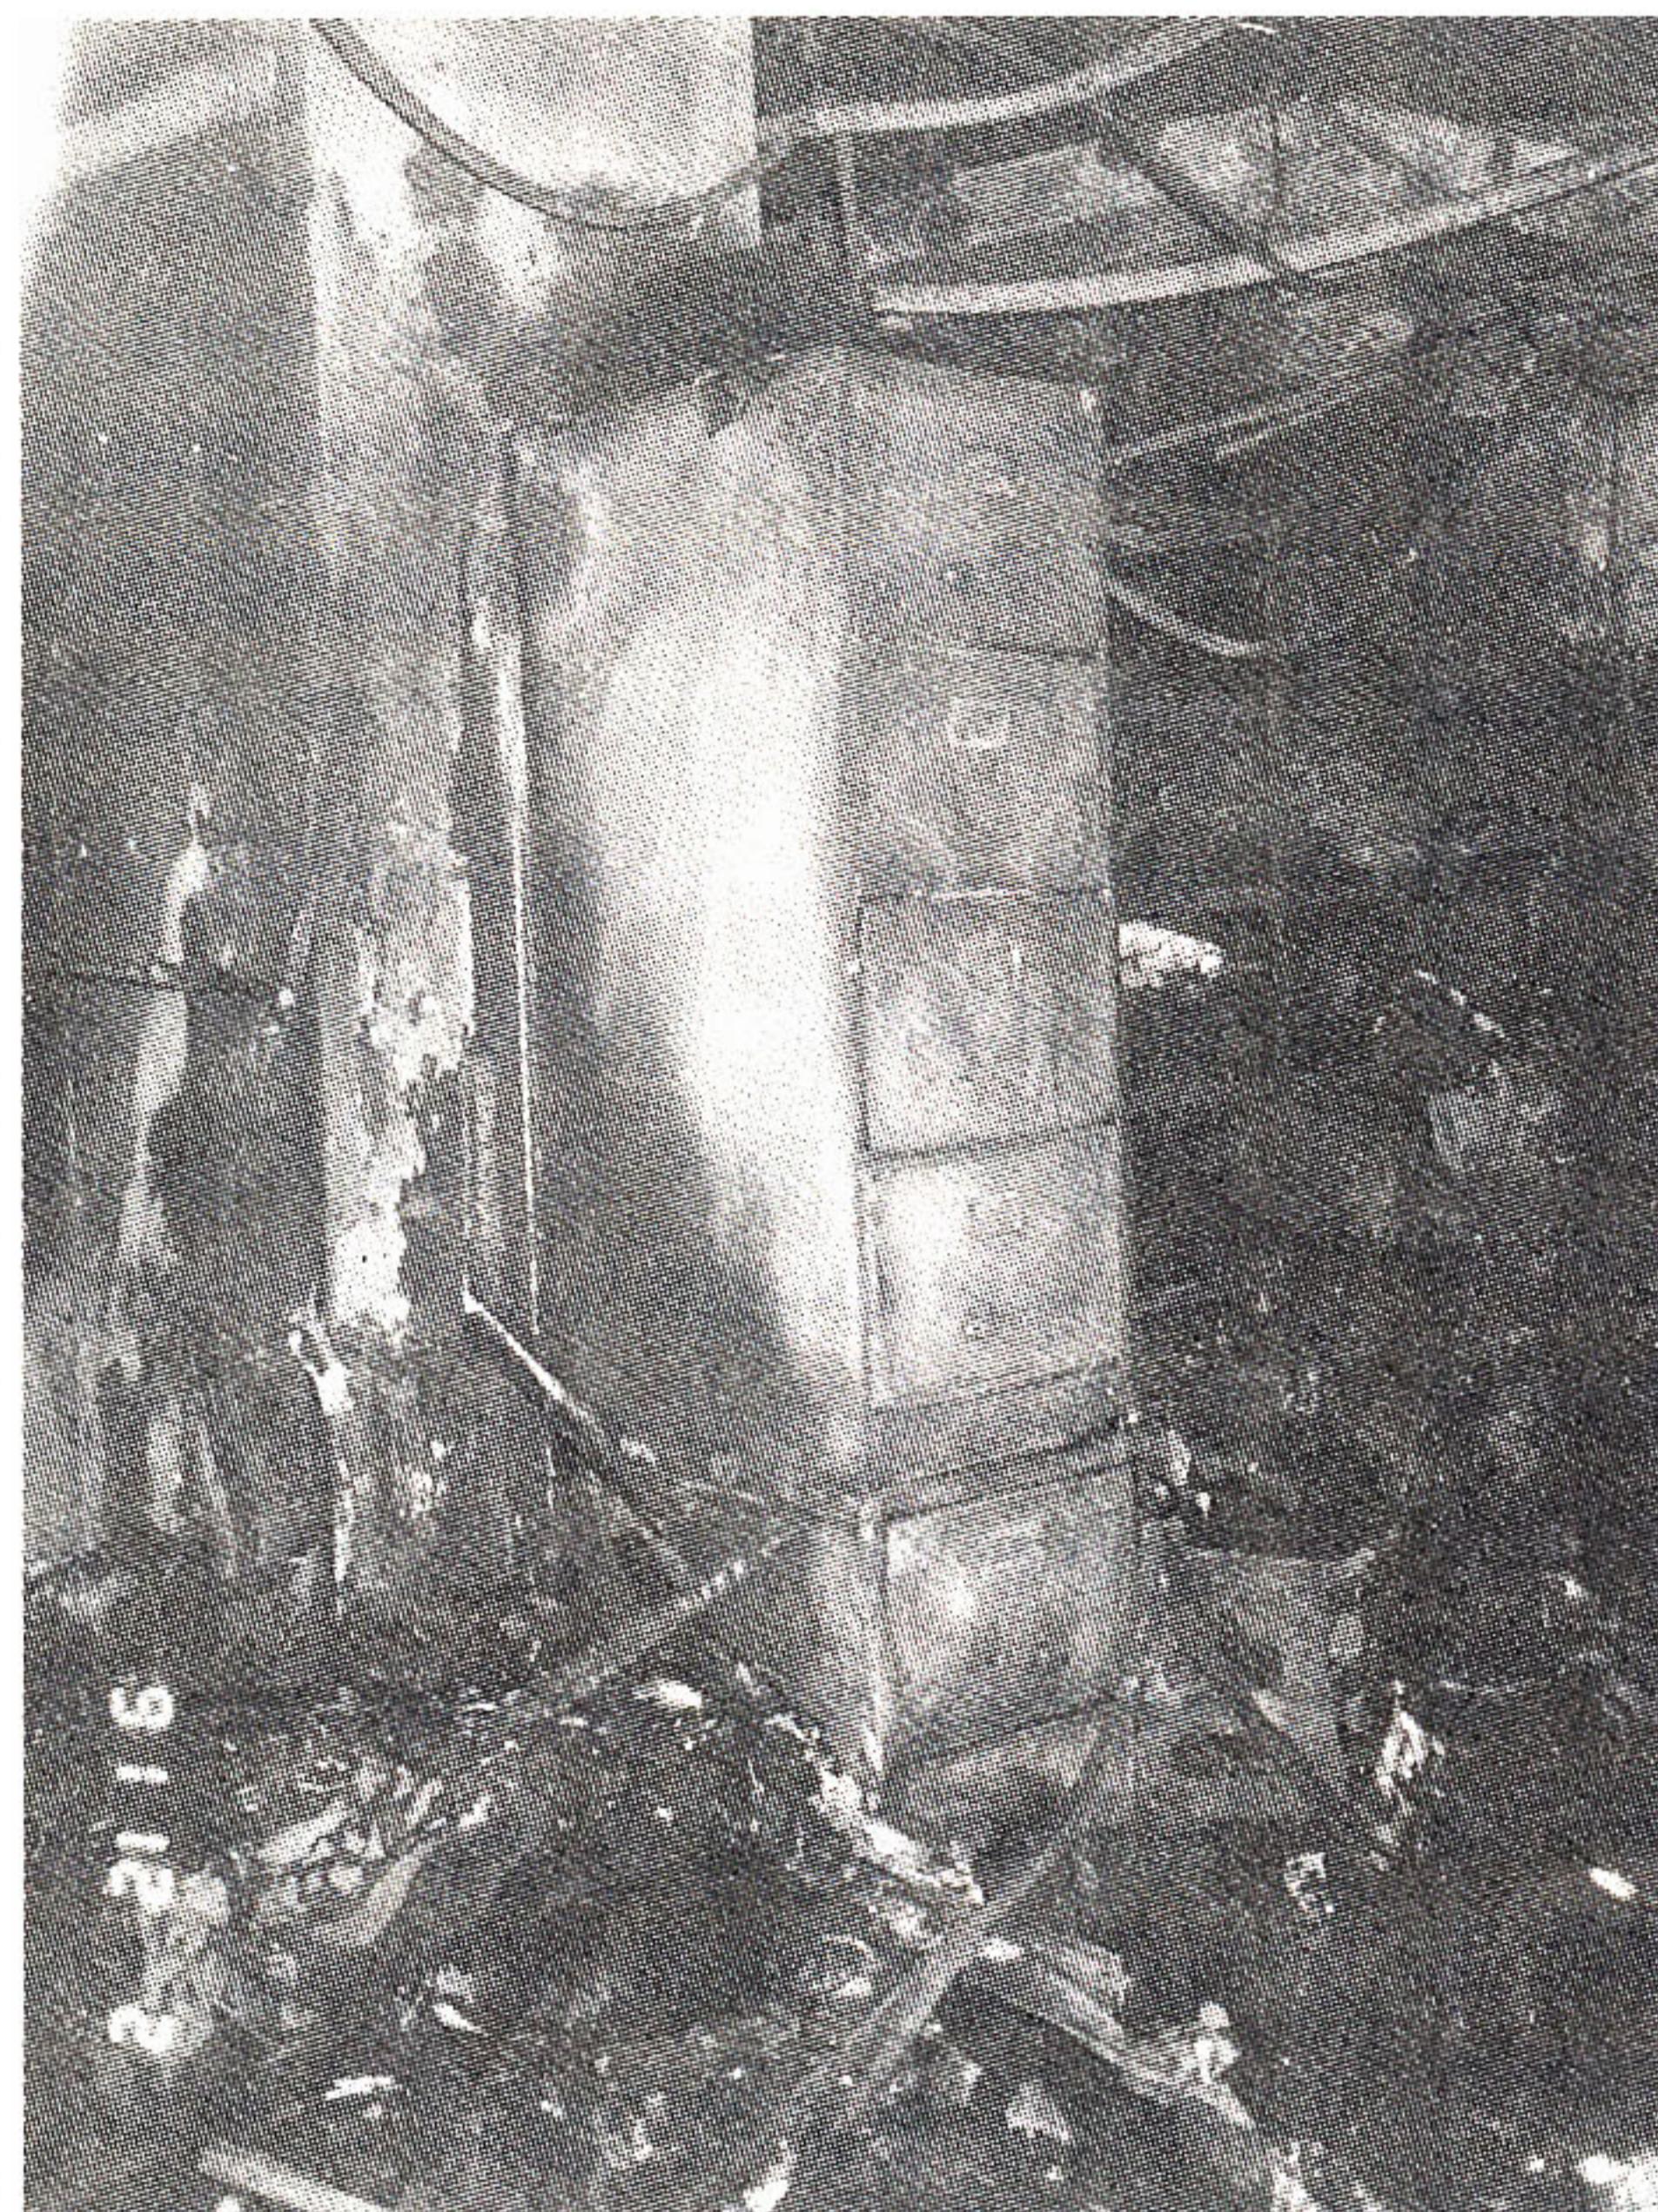
사진 왼쪽, 콘크리트 기둥에
붙여세워진 철제 서류 파일
이 사진을 찍은 방향으로
부터 진행되어진 화열을
받아 변색되었음을 볼 수 있다.
