# 斷熱性 鎳纖維의 材料性質 退化에 관한 實驗研究

성 시 창/방내화시험실

본고는 Canada Concordia대학 Bldg. Studies Center의 Norman M.P.Low씨가 유리섬유, 스파그암면 등과 같은 광(鎳)섬유들이 열 및 수분에 의해 그 재료성질이 퇴화하는 것을 연구한 논문으로서, 「Journal Thermal insulation(Vol.8), 1984」에 기재된 것을 번역 정리한 것으로서 耐火피복재의 耐久性 研究업무에 참고로 하기 위한 것이다.

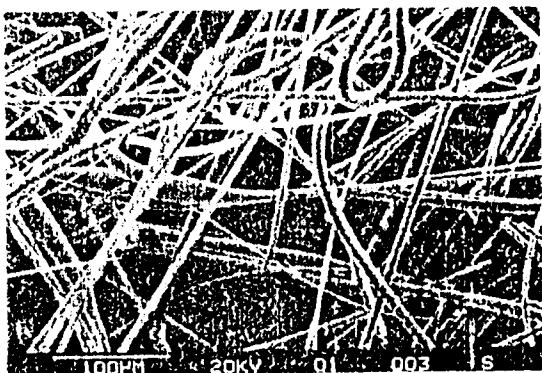
그림 1. 부드럽고 결점이 없는 섬유표면 상태를 보여주는 광섬유의 SE현미경 사진

유리섬유와 스파그암면을 포함한 광섬유들은 대체로 그림 1에 보여진 것과 같이, 細長絲形섬유형태로 나타났고, 각 섬유의 표면은 부드럽고 결함이 없는 것으로 나타났다. 이 섬유모양의 형태는 대기온도로 500°C에 다다를 때까지 5~6시간동안 가열하고 나서 수분이 없는 환경조건의 대기온도까지 냉각시켰을 때 아무런 변화도 없는 것으로 관측되었다. 이러한

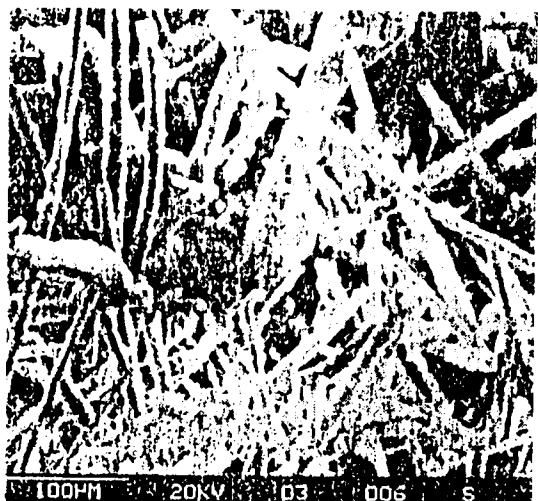
그림 2. 45°C로 가열한 물에 4개월 동안 담근후의 슬래그 암면을 SE현미경으로 관찰한 사진으로, 표면이 거칠고 패인모습이 보임.

광섬유를 중류수에 담근 후 서로 다른 온도상태로 가열한 첫째 그룹 실험결과는 중요한 변화를 보여주었다. 약 8개월간 25°C의 중류수에 계속 담가둔 스파그암면과 유리섬유시편은 서로 다른 결과를 나타내었다. 스파그암면의 시료 2개(섬유A와 섬유B로 칭함)는 물속에서 섬유를 심하게 요동시키자 쉽사리 소편으로 부서지는 것으로 나타났으며, 반면 세번째 스파그암면(섬유 C로 칭함)과 유리섬유시료는 아무런 변화가 없었다. 물의 온도를 45°C로 높이고 4개월 동안 가열한 후 스파그암면 시료 A와 B를 요동시켰을 때 쉽게 소편으로 부서지는 것으로 나타났다. 전조후 섬유소편들을 SE현미경으로 자세히 살펴 본 결과, 섬유소편들은 그림 2의 SE현미경 사진에서 보여지는 것처럼 표면이 거칠고 움푹파인 모습으로 나타났다. 섬유 표면에서의 물리적 변화의 특성은 섬유표면에서 화학적 반응과정이 발생했음을 보여주는 것이다. 가열온도를 더 높여 60°C가 되게 하자, 섬유의 퇴화과정은 더욱더 분명하게 관측되었다. 가열 약 3개월 후, 중류수에 담가둔 스파그암면시료 A와 B는 유리용기속에서 약간의 요동과정에서도 미립자형태로 변화되는 것으로 나타났다. 보다 세밀히 관측해 보면 그림 3의 광학현미경사진에서 볼 수 있듯이 섬유표면에 異물질이 생성 또는 퇴적된 것을 볼 수 있다. 가열온도를 85°C로 높였을 때는 역시 유사한 결과가 관측되나 그러한 결과를 나타내는데 단지 27일이라고 하는 아주 짧은 시간이 소요되었다. 중류수에 담가둔 스파그암면 A와 B는 모두 아무런 요동과정 없이도 완전히 미립자형태로 변형되었다. 異물질의 생성과정은 그림 4의 광학현미경사진에서 볼 수 있듯이 부러진 짧은 섬유들의 대부분을 덮어 싸고 있
