〈K染織(株) 火災〉

過熱煙筒—合板天井의 着火로
인한 染織工場의 大火

1981. 6. 9

—防火區劃 未設置·消火設備 未洽·消防署는
11km의 遠距離에—

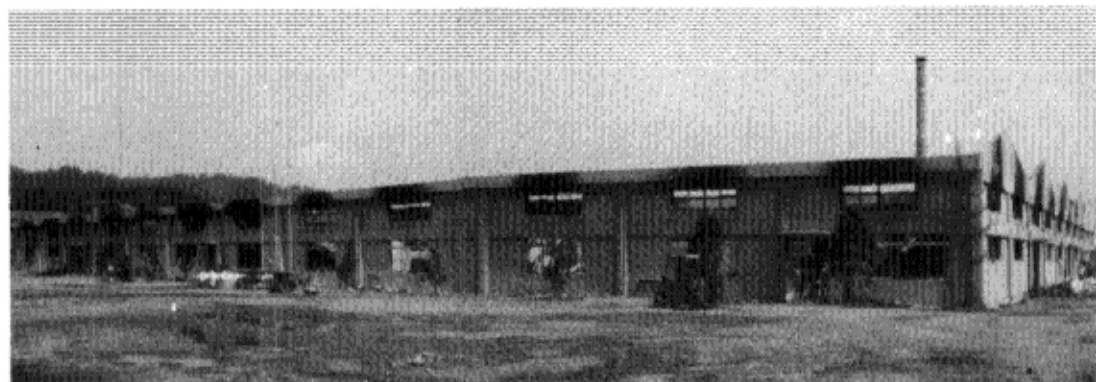
화재후의 공장전경

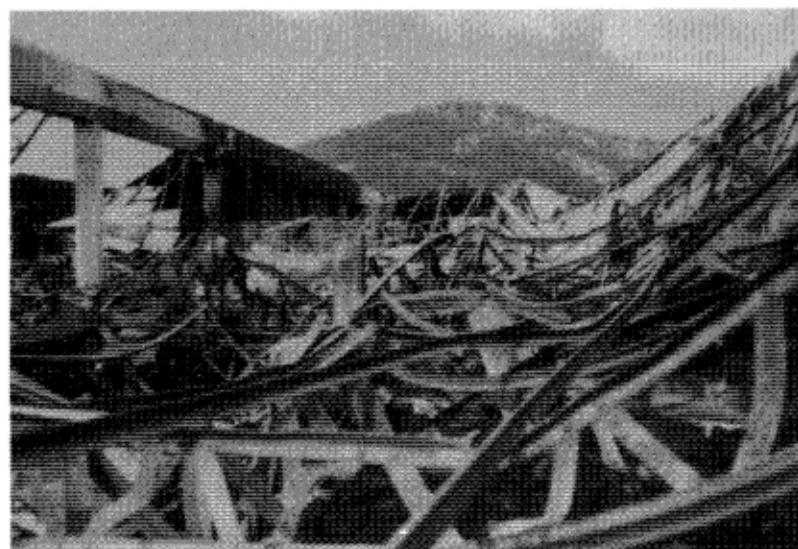
붕괴된 철골 지붕틀과 내부 이재 모습

消火가 곤란, 自体鎮火努力을 포기하고 소방서에 뒤늦게 신고하였다. 火災는 本工場內의 毛燒機에 附着된 集塵機가 고장, 毛燒機에서 나오는 綿狀纖維와 먼지 등이 集塵機의 排氣管을 막아 毛燒作業으로 發生하는 고열이 밖으로 배출되지 못하고 累積되어 毛燒機의 煙筒이 過熱, 이 煙筒과 접속된 合板天井이 着火되어 發生하였으며 防火區劃이 안된 상태에서 불길은 全工場에 설치된 合板天井, 毛燒機주위 및 全工場에 散在되어 있던 原股, 製品, 在工品 및 熱處理機, 毛燒機, 壓縮「물」 등 各種 機械器具類에 使用되는 「가스」 및 油類, 그리고 染料中の 可燃性 化工藥品 등에 의하여 工場全体가 휩싸여 심한 불길에 휩싸이게 되었다.

1. 發火源이 될 수 있는 機械施設의 管理不良 및 煙筒設置 狀態不良.
2. 防火區劃의 未設置.
3. 可燃性 内粧材의 使用(工場全体에 合板天井 設置)
4. 火災荷重의 過多와 消火設備의 未備.
 - 火災荷重이 큰 大規模工場에는 「스프링클러」設備과 같은 有效한 自動消火設備의 設置가 바람직함.
5. 火災신고의 지연, 소방서와의 遠距離, 消防車 進入路의 狹少로 消防隊 活動의 지연.

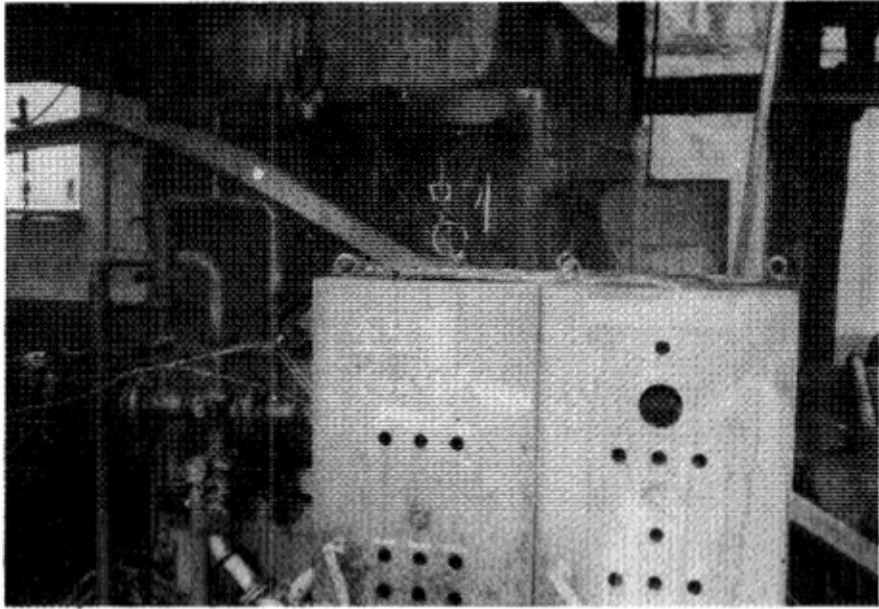
화재발생 원인이 되었던 毛燒機의 이재 상태.

火災原因：毛燒機에 附着된 集塵機의 排氣管이 막혀 毛燒作業時의 熱이 累積되어 毛燒機 煙筒이 過熱되어 天井合板에 着火.
