# 火災事例

## | 카프룬 등산 열차 |

**2000**년 11월 11일, 오스트리아의 유명한 스키 휴양지인 카프룬에서 167명의 승객을 태우고 출발한 등산열차에서 화재가 발생하였다.

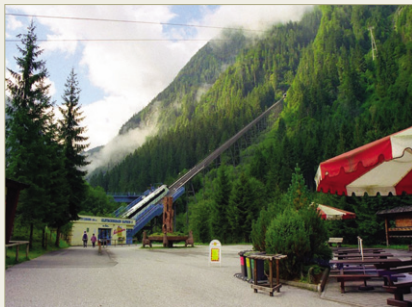
사진 1. 출발역에서 대기하는 열차

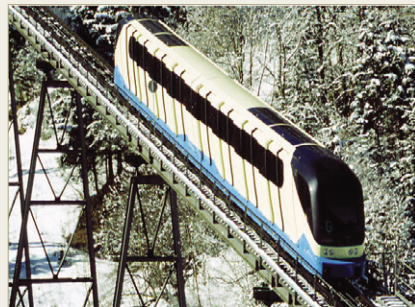
사진 2. 사고 전 열차의 모습

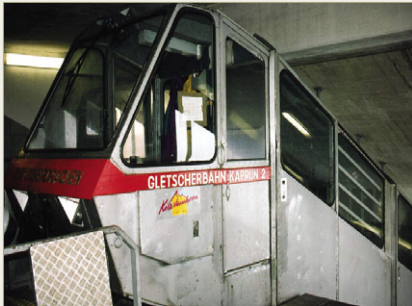
사진 3. 열차의 외관

- 제작사 : 오스트리아 swoboda사 제작
- 제작년 : 1994년
- 길이 : 30m
- 구조 : 알루미늄과 철재 구조, 내장재는 섬유류와 FRP
- 운행방식 : 5cm 두께의 케이블로 끌어올려지는 방식. 자체동력은 없음
- 소화설비 : 소화기 등 방화설비를 갖추지 않음

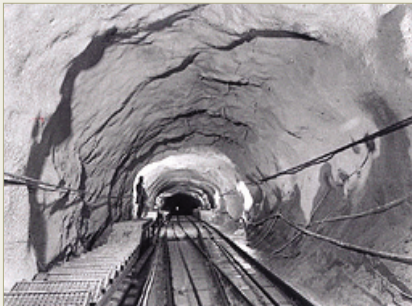
사진 5. 사고 전 터널 안의 모습

역 사이의 주행거리는 약 3.8km이며, 이중 3.3km가 직경이 3.6m인 터널 부분이다.

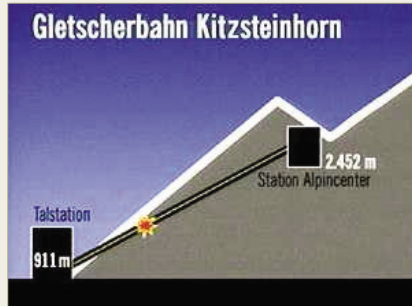
그림 1. 터널 개념도

화재가 발생한 등산열차는 오스트리아 중부에 있는 유명한 스키리조트인 카프룬에 설치되어 있었다. 이곳에서 해발 3,203m 인 Kitzsteinhorn을 향해 최대 경사 50도인 터널 안을 지나 운행되고 있었다.

이 등산열차는 로프식으로, 우물의 두레박과 같은 원리로 2대가 한조로 엇갈리며 달리게 되어있는 형식으로서, 엇갈리는 중간 지점만 복선이고 그 외 철로는 단선이다.

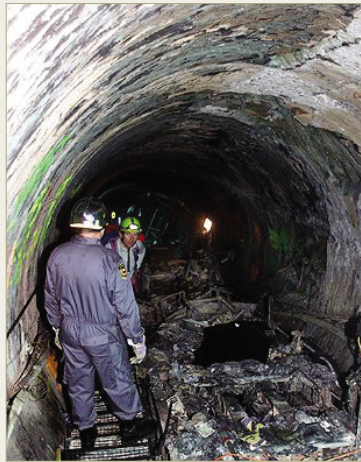
사진 6. 협소한 터널 내

비상계단도 무척 협소하였으며, 사고 당시 바로 열차 안에서 문을 열 수가 없어서 신속한 대피가 이루어지지 않았다.

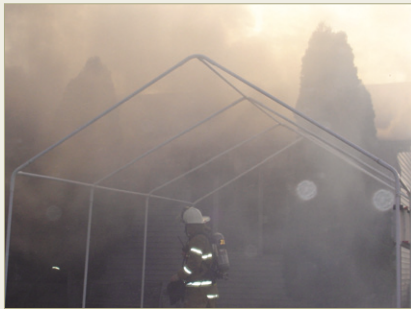
사진 8. 불타는 산 정상역의 역사

사고 장소는 최대 50도의 급경사인 장대터널(3.2km)로서 연돌효과가 극대화된 경우이다. 평소에도 강풍이 터널 안을 흐르고 있었던 것으로 추정되는데 화재로 인하여 연돌효과가 굉장하였을 것으로 판단된다. 또한 상황 확인을 하던 관리요원이 실수로 산 정상역으로 연결되는 이중문을 열어버려 연기가 급격히 건물 안까지 가득 차버렸고, 건물 밖으로까지 분출되었다(이로 인해 역사에 있던 3명 사망). 즉 산 정상역의 이중문이 열릴 때까지는 비교적 천천히 터널 위쪽으로 연기가 상승하였으나, 이중문이 열려 연돌효과가 극대화되자 엄청난 속도로 불길과 연기가 위쪽 방향으로 이동하였을 것으로 여겨진다.

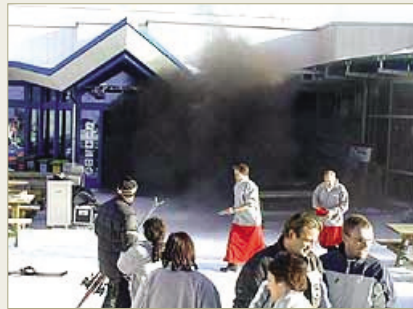
사진 9. 역사로 뿔어져 나오는 연기
