複合建物 4

〈D 商街 아파트
火災〉

停電時 電熱器具 코드 뽑지 않고 外出…
電氣過熱에 의한 複合建物の 大火

1979. 3. 18

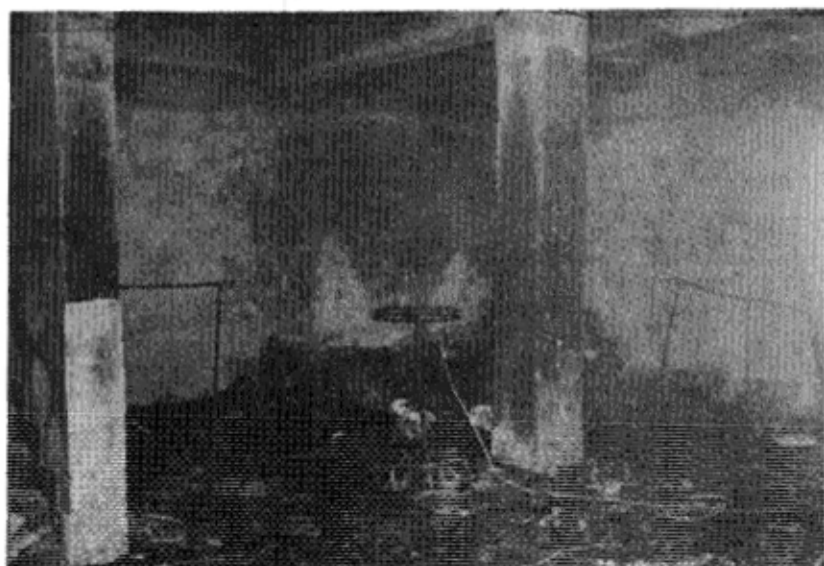
1層 發火場所 附近的 罹災狀態

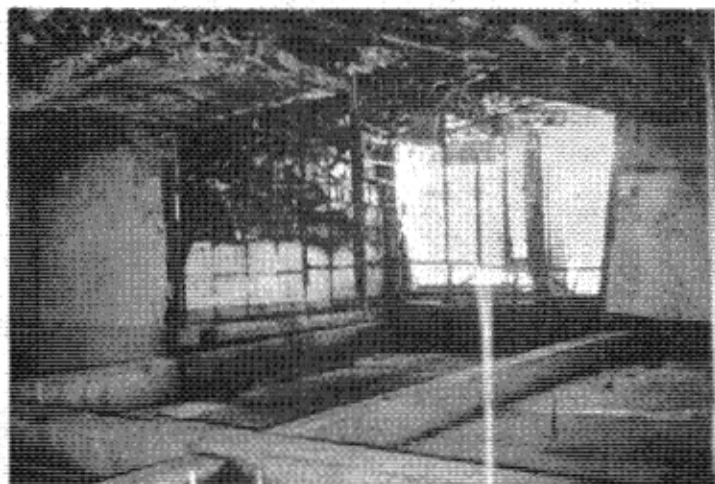
1層 商街

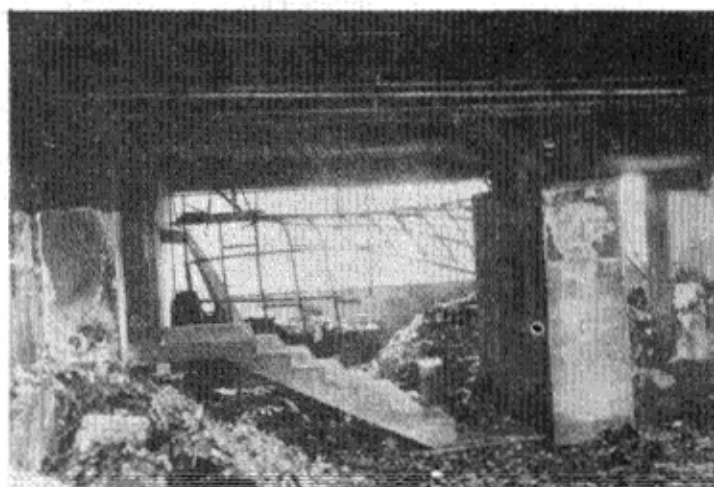
2層 工場
(O物産)

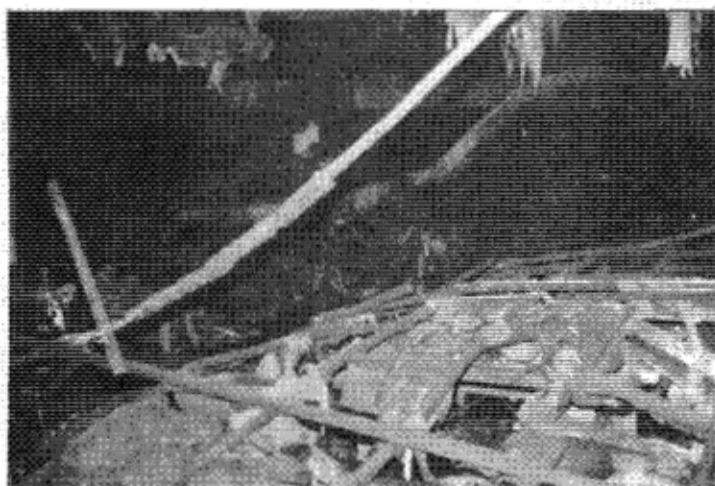
地下層 工場
(A社)

특히 多量 集積된 可燃材의 長期間에 걸친 火熱로 인해 地下層과 1層 部分의 기둥 15개가 완전히 破壞되어 主鉄筋의 剝離 現象이 생기고 기둥이 破壞된 部分의 보(Girder)와 바닥(Slab)等이 切断되었거나(地下層 4個所)콘크리트 被覆이 심하게 脫落 또는 剝離되는 等 主 構造體의 安全性이 問題되어 相當 期間 동안 아파트 및 商街에 出入을 禁止시키기까지 하였다.
