꽃마을 화재

무허가 비닐천막210 여동 태위

— 이재민 1천 5백 여명, 다행히 인명피해는 없어

1. 일반사항

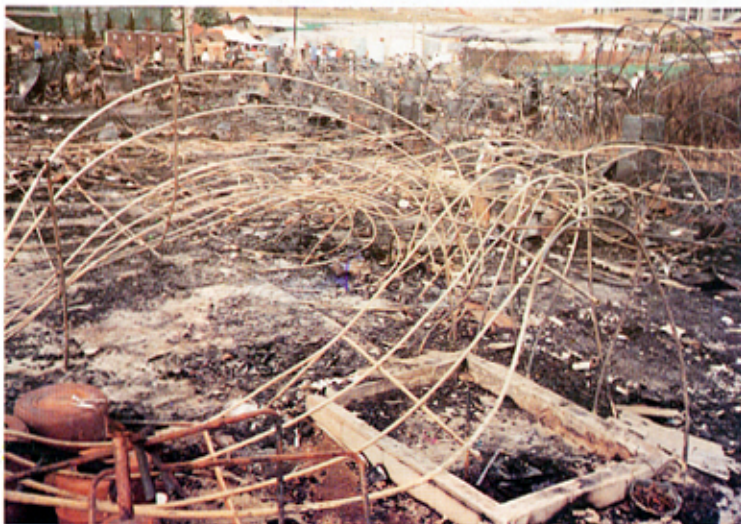
〈소실된 모습〉

가연성 천막, 스티로폼, 가구류등은 전부 연소되어 흔적도 없고 건물 구조체로 사용된 철재만 앙상하게 남아있다.

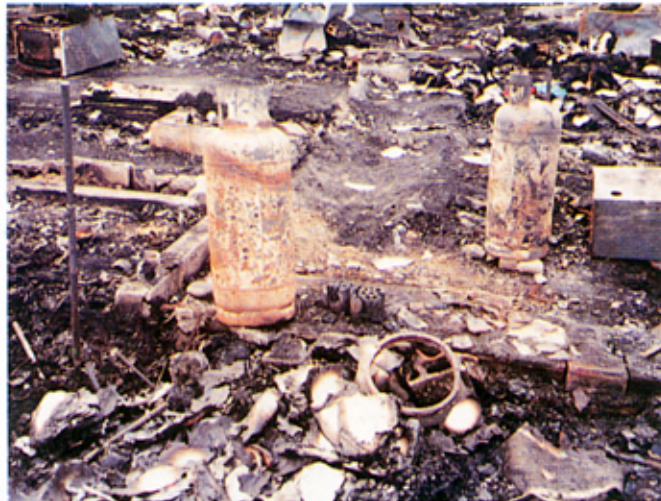
〈연소확대의 한 요인이 된 프로판가스 용기〉
가스가 새어 나오면서 폭발적으로 연소되었다.

불이나자 60여대의 소방차가 출동하여 진화작업에 임했으나 수천여평의 단지내에 소방도로가 없었고 가연성 스티로폼, 보온천, 가구류등이 강한 바람을 타고 급격히 확대되어 불길을 잡는데 어려움을 겪었다. 또한 가정용 프로판가스가 새어나오면서 폭발적으로 연소하는 바람에 접근이 어려워 불은 화재발생 2시간만에 비닐천막촌 250여동중 210여동(소실면적: 약1천평)을 태우고 진화되었다.

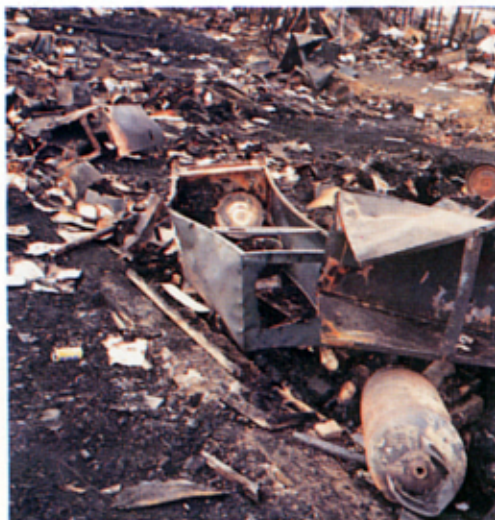
〈화재피해 모습〉
사진 우하부분에 프로판가스용기가 보인다. 용기 상부에 구멍이 뚫어진 모습이 선명하게 보인다.

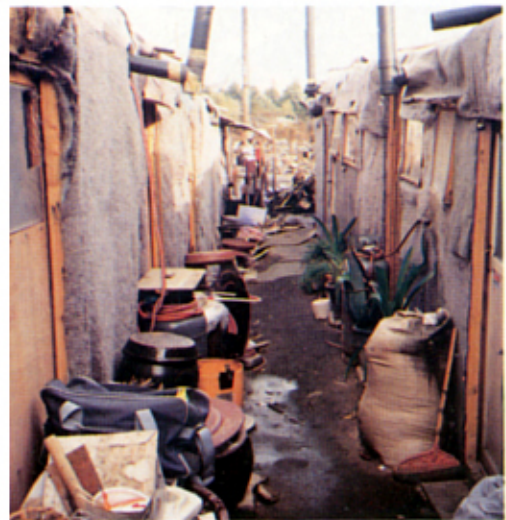
〈피해직전의 천막집모습〉
가연성보온천, 연동, 프로판가스 용기등이 어지럽게 널려있다.
이 가연성 재료로 인하여 순식간에 연소가 확대되었다.

이 일대는 비닐천막 구조의 건물로 보온을 위하여 인화성이 강한 스티로폼과 보온천등을 사용하였고 실내에서는 난로등 각종 난방기구와 취사용 가스렌지, 전기매선을 무절제하게 사용하여 평상시에도 화재위험이 높은 지역이었다.
