## S 맨션 화재

# 부부싸움 끝에 집 주인이 분신자살 기도

-아파트 화재임에도 피해가 25세대에 미쳐

사망 1명, 부상 1명, 재산피해 3천7백만원

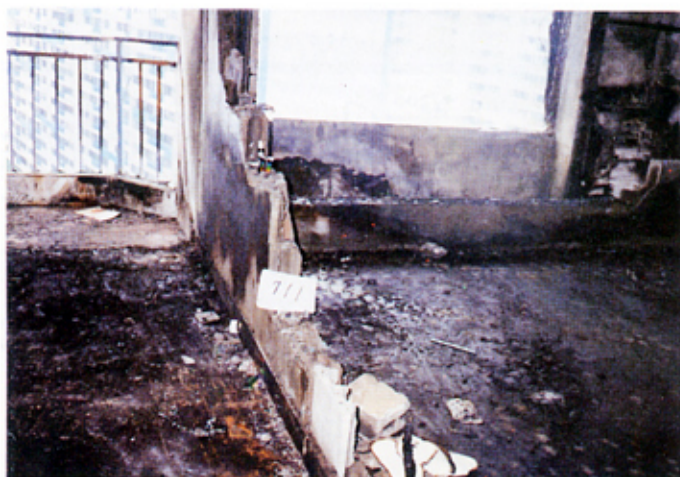
〈발화세대의 내부벽체 도괴상태〉  
내부벽체는 시멘트 블럭이었다.

또한 이 아파트는 내부 벽체가 시멘트 블록으로 흡수한 물이 작은 구멍을 통하여 아래층으로 내려간 것으로 보인다. 이에 따라 5,6층의 10, 11, 12호 내부벽지, 천정지, 장판지등이 손상되었으며 211, 311, 411호도 수손피해를 당했다.

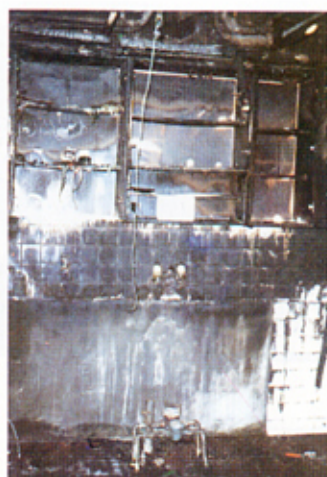
〈711호 내부 소실 모습〉  
벽체와 천장이 새까맣게 변해있다.

이번 화재로 711호와 811호의 내부 벽체 및 내장을 전소시켰고 이웃 세대인 710, 712호, 810, 812호는 복도를 통해 들어간 연기 및 소방수에 의해서 장판지, 벽지, 천정지등이 오손되었다. 또한 9층~12층의 11, 12호 라인은 연기에 의해서, 발화세대 하부층인 2층~6층의 11호 라인은 수침에 의해서 내부 벽지등이 오손되었고 옥탑에 있는 물탱크의 물을 소방용수로 사용하는 과정에서 유입된 물로 인하여 승강기가 전반적으로 교체 및 수리를 요하는 상태이다.

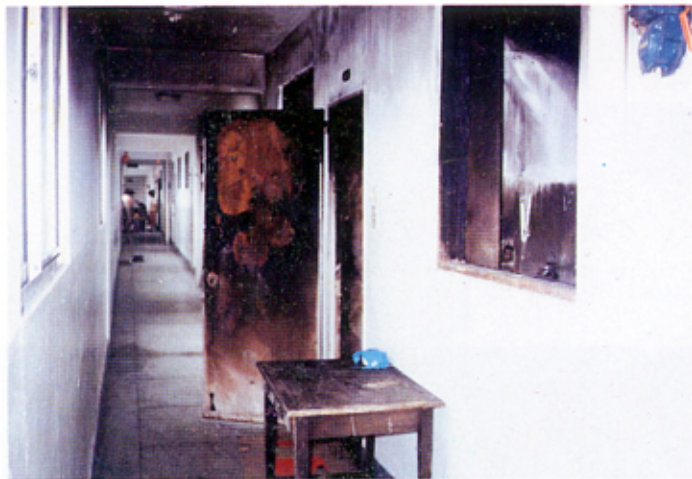
〈발화세대의 복도〉

이 복도를 통하여 이웃세대에 연기 및 수손피해입혔다.

가. 상층으로의 연소확대는 배란다 창문을 통하여 이루어 졌다. 통상적으로 배란다는 창고 용도로 사용하면서 가연성 비품을 저장하는 경우가 많아 창문을 통한 상층으로의 연소확대를 촉진시킨다. 그 결과 직상층 세대를 전소시키고 상층부의 다른 세대에 피해를 주었다. 또한 편복도식 아파트로서 복도를 통하여 인접세대로 연기가 들어가 피해를 입었다.

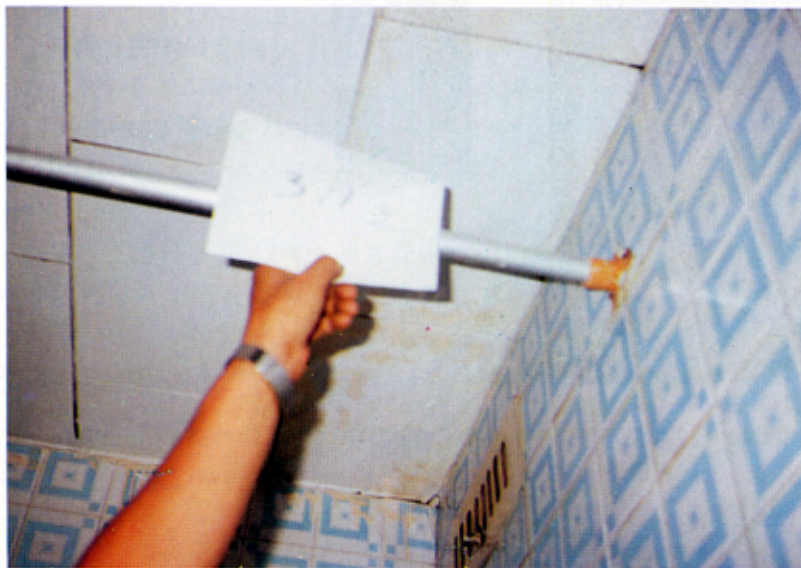
〈311호의 내부 수손상태〉

화재는 7층에서 발생하였으나 소화작업시 사용된 물에 의하여 그 피해가 3층까지 미치고 있다.

나. 발화층 아래 세대의 피해는 소화작업시 유입된 물로 인한 것이었다. 소방대의 진화작업시에는 통상적으로 많은 물을 쏟아 놓는다. 이 물은 배수구, 피트등을 통해서 아래 층으로 흘러 내려가고 이 과정에서 벽체, 천정등에 물이 스며들어 실내를 오손시킨다.
