## H 아파트 화재

# 한 밤중에 아파트 거실에 설치된 보일러에서 화재 발생

## 1. 일반사항

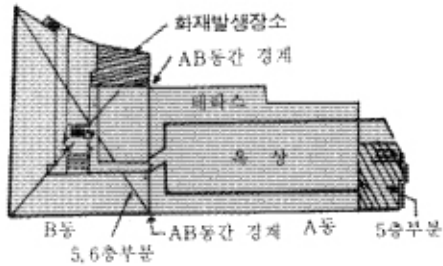
### 발화층 평면도

건물 내부구조는 미군장교 숙소로 사용되어 오던 것을 전면 개조하여 아파트로 분양하였기 때문에 복잡하고 특히 화재가 발생한 기존부분은 복도가 여러 갈래로 이어져 있으나 내부 옥내계단 1개소를 제외하고 옥외계단이 1개소 뿐이다. 또한 난방은 각 세대별로 개별 난방을 설치하고 있어 안전시설 미비, 시설 자재의 성능 및 불량품 사용 여부 등 시설의 관리 통제가 곤란하여 화재발생의 위험이 높았다.

가. 이 건물은 원래 미군장교의 숙소로 사용되던 것을 아파트 용도로 증·개축한 것으로 구조 및 배치가 복잡하였다. 복도가 여러 갈래로 이어져 있으나 그 중 한쪽 끝에만 비상계단이 설치되어 있어 가운데에서 사고가 발생하면 막다른 끝쪽에 있는 주민은 전혀 대피가 불가능한 상황이었다.

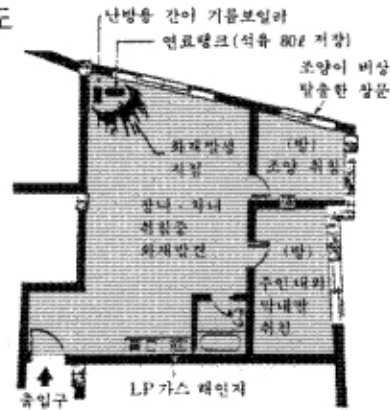
### 발화세대 평면도

화재가 발생한 세대에는 중앙에 주방이 함께 있는 거실이 있고 동측으로 방이 두 개 있으며 그 하나는 주인이 살고 다른 하나는 세를 주었다.

주방의 가스 레인지의 옥상으로 부터 금속 배관을 통해 LP 가스를 공급받고 있다. 거실에는 최근 구입 설치한 난방용 석유 보일러가 현관 반대측 창가에 설치되어 있고 그 옆에는 약 80ℓ 정도의 석유 용기가 놓여 있었으나 전혀 구획되지 않은 상태였다.

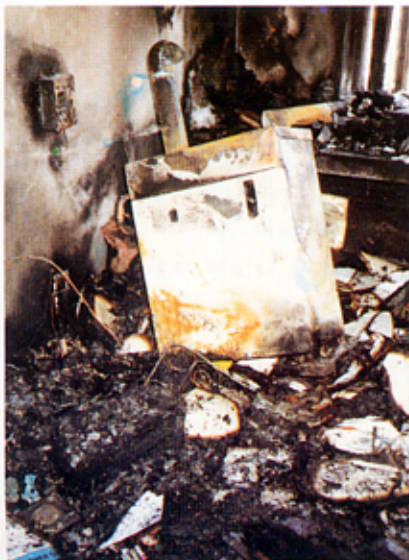
조사결과 불은 거실에 설치된 기름보일러의 자동조절밸브가 고장나는 바람에 연료가 유출되어 화재가 발생한 것으로 결론지었다.

↳ <한 가정을 비탄에 빠뜨린 화재원인의 보일러>  
거실에 설치된 이 보일러에서 화재가 발생하여 잠 자고있던 일가족 중 딸 2명이 소사하였다.

라. 이 아파트는 난방시설을 각 세대별로 설치하여 사용하고 있었다. 특히 보일러와 연료용기를 전혀 구획되어 있지 않은 거실에 설치하였고 이번 화재의 직접적인 발생원인이 되었다.

설치위치 및 관리등에 문제가 있는 세대별 유류보일러의 사용을 피하고 중앙공급식 난방시설을 설치하는 것이 바람직하다.

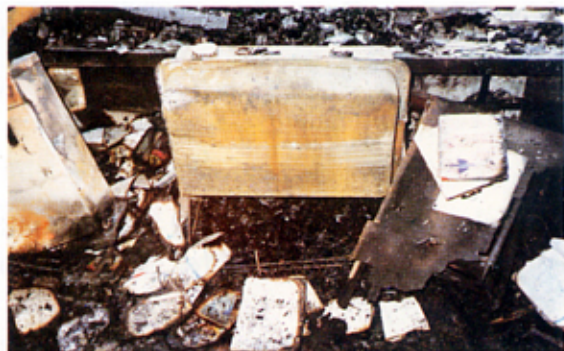
↑ <보일러용 연료용기>  
80ℓ 용량의 석유용기는 아무런 안전 조치없이 보일러와 함께 거실에 설치, 사용되었다.

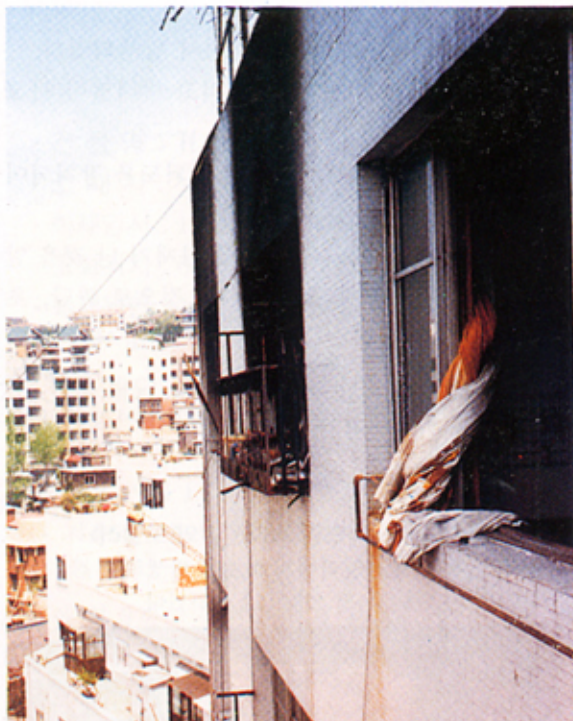
##### 〈발화세대의 외벽〉

이 건물 주변에는 2m 이상되는 도로가 있었으나 계단 또는 경사지였고 진입로가 좁어진 곳이 많아 소방차는 물론 고층 건물 화재에서 꼭 필요하고가사다리차는 접근할 수가 없어 방에 갇혀있던 두 자녀와 세입자 조양은 효과적으로 구조하지 못하였다. 불은 긴급출동한 소방차(25대)에 의하여 화재발생 50분만인 밤 12시 경에 완전히 진화되었다.

발화세대쪽의 외벽에는 공지가 없어 소방차의 접근이 불가능하였다. 구조를 요청하다 이 창문으로 뛰어내려 여자1명이 중상을 입었다.

나. 고층건물 주위에는 소화활동상 필요한 충분한 공지를 확보하여야 한다. 발화세대 쪽에는 공지가 없어 소방차의 접근이 불가능하였고 이에 따라 소화 및 구조활동이 지연되어 인명피해가 발생하게 되었다.
