## B화학(주) 화재

# 전선에서 불꽃놀이 하듯 폭발적으로 화재 발생

재산피해 1억 5천만원

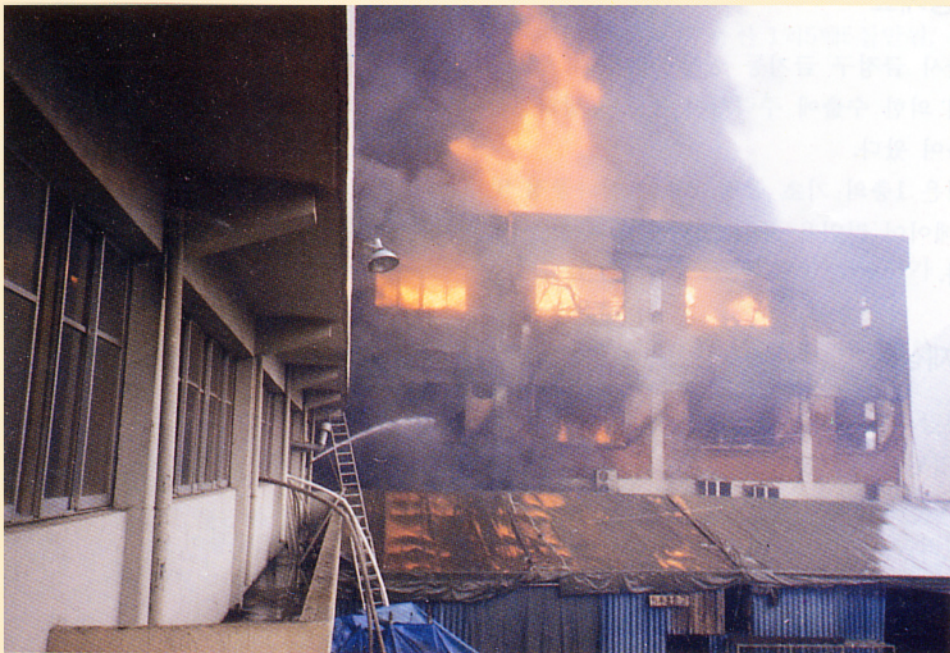
출근 시간전에 화재가 발생하였으며 화재 인지후 1차 진화작업을 마치고 나서 공장내 인원이 전부 옥외로 피난하였으므로 인명 피해는 없었으나 내부는 전소에 가까우며 1층, 2층의 약 40%와 3층 트러스 건물부분이 붕괴되었다. 소방서 추산 피해액은 동산 1억5백5십만원, 부동산 4천8백5십만원, 계 1억5천4백만원이다.

- 전기로 인한 화재 발생위험에 대비하여 안전 장치의 점검을 강화하고 전기화재에 대한 대처 방안의 교육이 필요하다.
- 건물내 연소 확대 방지를 위하여 방화구획의 보강이 필요하며, 특히 준비실,나임실 등을 포함한 위험 장소는 별도의 방화구획을 설치한다.
- 용도상 화재 발생시는 다량의 연기 및 유독가스의 발생으로 접근이 곤란하므로 초기 진화 대책을 보다 면밀히 검토 수립한다.
- 소방차가 사용 가능한 수원을 확보해 둔다.

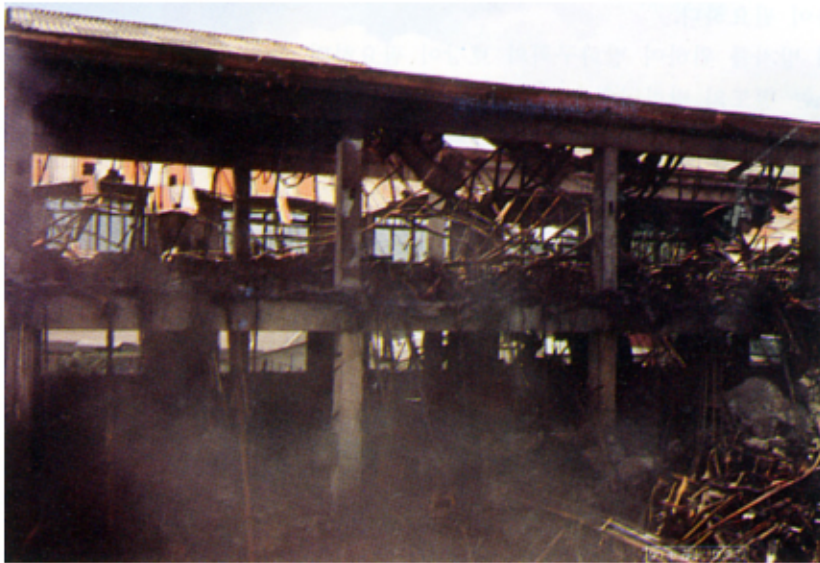
(뼈대만 앙상하게 남아 있는 건물 피해 모습)

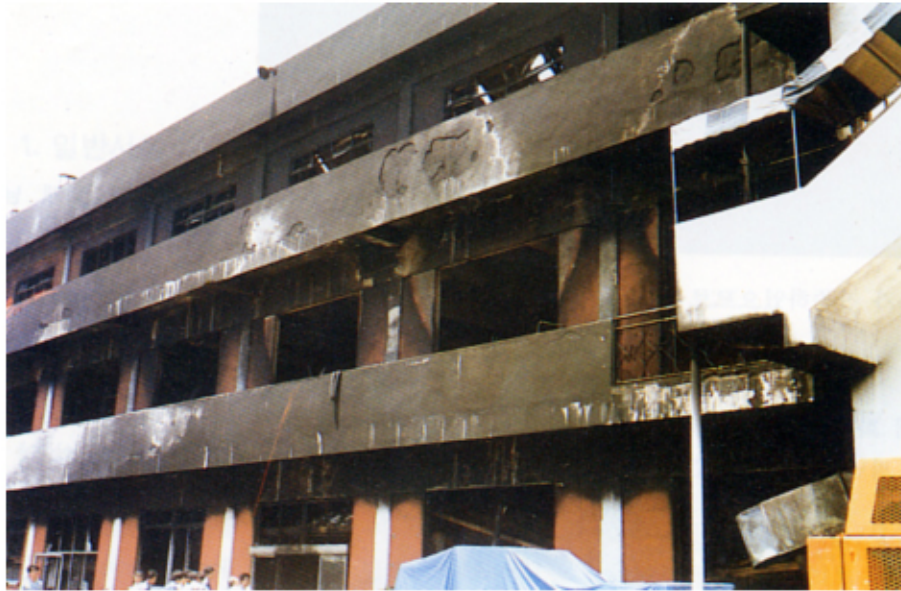
〈외부에서 바라본 화재건물〉
