# G나이트 크럽 화재

# 홧김의 방화가 대형 인명피해를 초래

— 전원차단으로 피난구 못찾아 —

사망 16명, 부상 10명

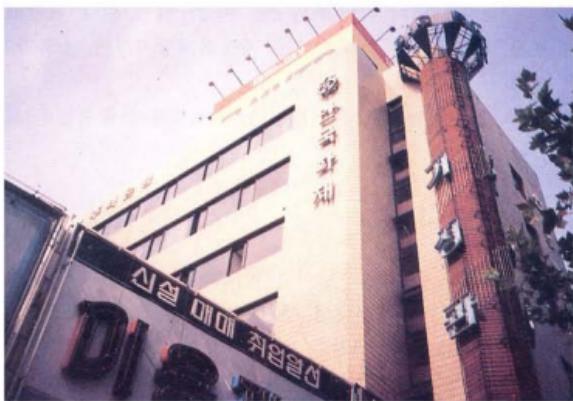
〈화재가 발생한 지하 1층, 지상 7층의 N빌딩〉

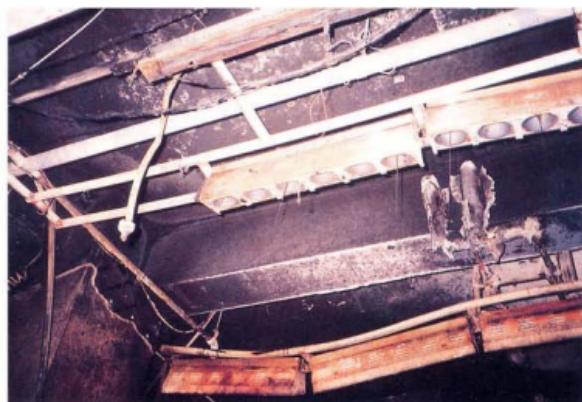
〈무대부 부근 천장의 소실 모습〉

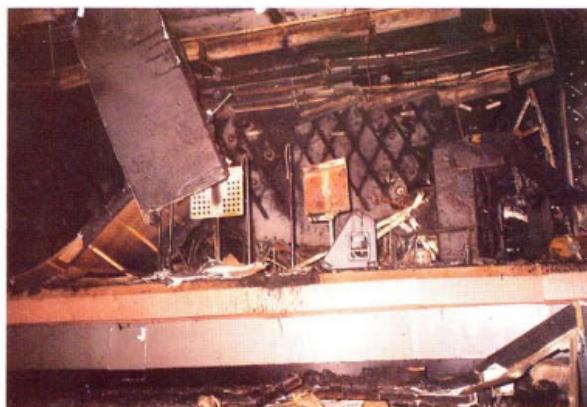
〈무대주위의 소실모습〉

휘발유를 뿌리고 불을 질러 무대부는 완전소실되었다. 무대장식물, 악기류, 조명기구 등이 완전히 타버렸다.

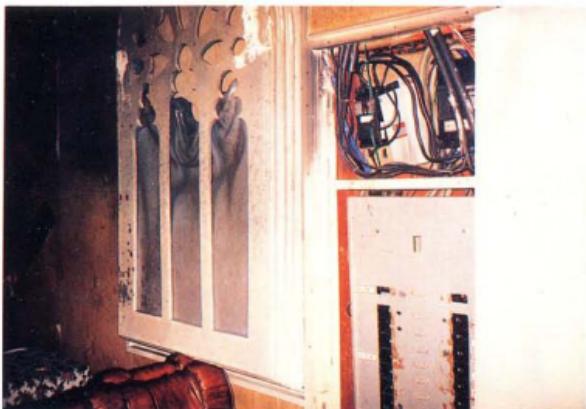
〈나이트클럽 내에  
있는 분전반〉

누전화재로 생각한 종업원이 전기스위치를 내려 전기가 나가는 바람에 피난이 더욱 어렵게 되었다.

나. 화재가 발생하자마자 나이트클럽 종업원이 전기스위치를 내려 술 취한 손님들의 공포심을 자극, Panic현상이 가중되었으며, 연기가 자욱한 어둠속에서 출구를 찾기가 어렵게 되었다. 지하층 나이트클럽이 비교적 폐난이 용이한 구조였으므로 밖은 조명이 있다면 사망자중 대부분이 출구를 통한 옥외 대피에 성공했을 것으로 추정된다.

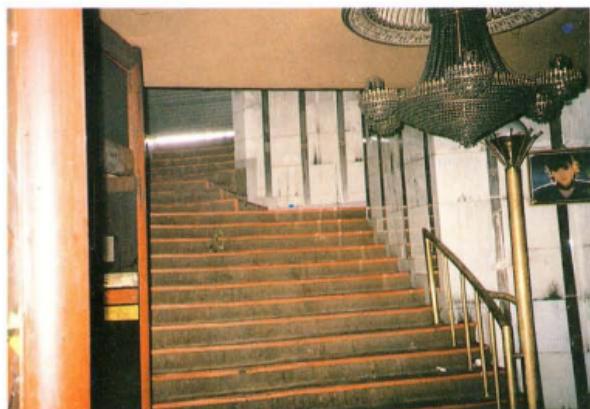
〈주출입구와 연결된 계단〉

주 출입구를 빠져나온 사람들은 이 계단을 이용하여 1층 옥외로 대피하였다. 가장 좁은 부분의 계단 폭이 1.9m로서 비교적 피난이 용이한 구조였다.

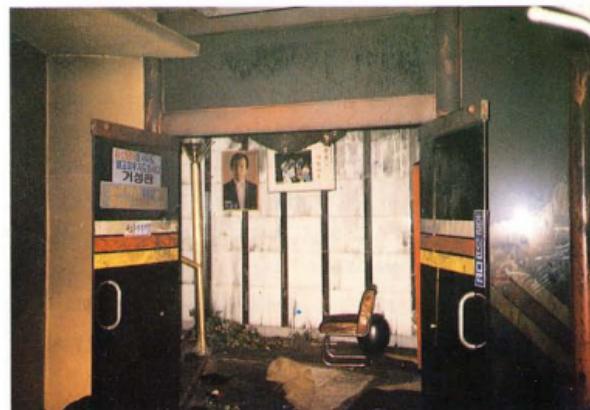
〈건물 동쪽의 주 출입구〉

화재가 나자 실내에 있던 대부분의 사람들은 이 출입문으로 몰려 들었다.

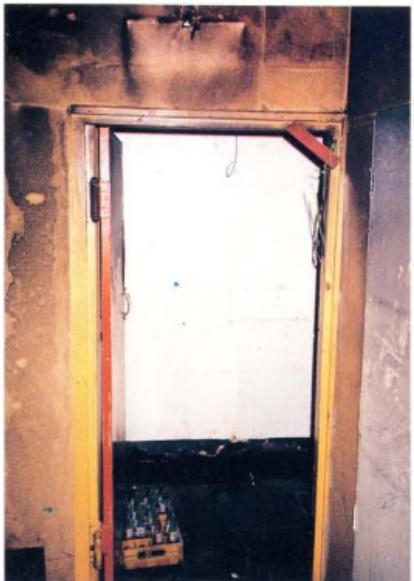
〈건물 서쪽의 비상구〉

발화지점인 무대부 인근에 설치되어 피난에 활용되지 못하였다. 상단에 피난구유도등이 설치되었으나 수사를 위해 빼어갔다.

바. 화재가 무대에서 발생하여 무대 옆의 비상구가 폐난에 활용될 수 없는 상황이었다. 비상구가 발화지점에 인접하여 막히는 바람에 주 출입구 하나 밖에 이용될 수 없었다.

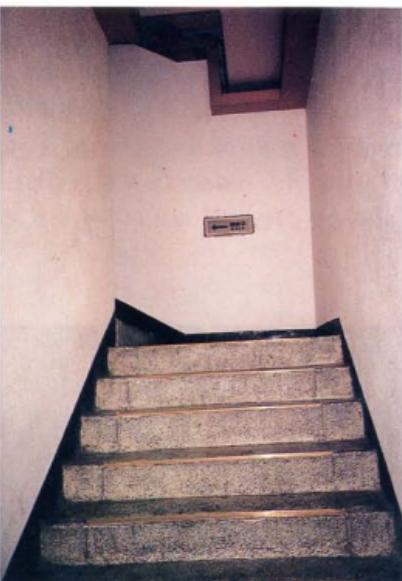
〈비상구를 통하여 1층 옥외로

나갈 수 있는 계단〉

방화벽이 이 계단을 통하여 나이트클럽으로 들어갔다.

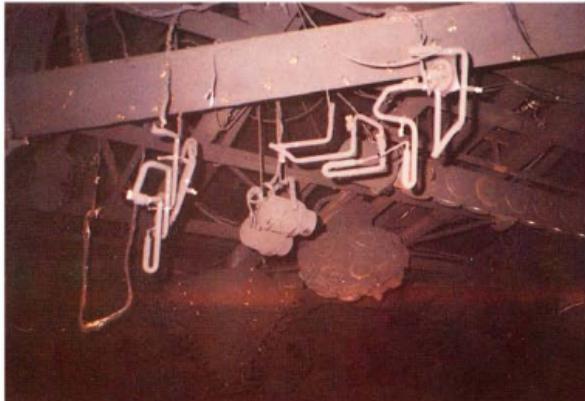
〈검댕으로 뒤덮힌 천장〉  
형체를 분간하기 어려울 정도로 새까만 검댕이 천장을 뒤덮고 있다. 화재시 실내환경이 어떠했는지를 짐작케 한다.

라. 환기 또는 배연시설이 지하층에 설치되지 않아 발생한 연소가스가 실내에 계속 축적, 폐난 및 인명구조활동을 어렵게 만들었다.

지하층에 많은 유통업소가 있다. 이들은 공통적으로 화재에 매우 취약한 구조를 가지고 있다. 특히, 인명안전의 측면에서는 더욱 그렇다. 환기 또는 배연설비를 설치하여 화재시 발생하는 연소생성물을 외으로 배출, 실내가 위험수준에 도달하는 시간을 최대한 저하시키도록 해야 한다. 그렇게 함으로써 손님들이 안전하게 대피하고 소방대가 구조 및 진화활동을 신속하게 진행할 수 있는 것이다.

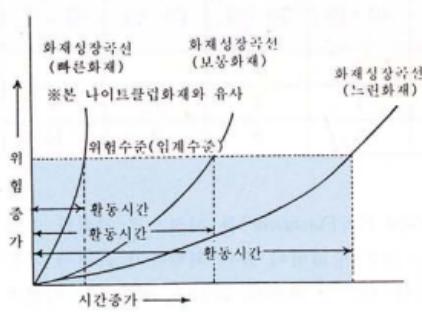
〈시간진행에 따른 환경 악화 속도〉

이 그림은 연소속도가 상이한 3종류의 화재가 위험(임계)수준에 도달하는 시간을 나타낸 것이다. 임계수준 이상에서는 사람의 생존이 불가능하므로 빠른 화재인 경우에는 대피할 수 있는 시간 간격이 매우 짧고, 느린 화재인 경우에는 대피할 수 있는 시간적 여유가 많다. 본 나이트클럽화재는 화재초기부터 실내환경이 급격히 악화되어 짧은 활동시간내에 대피하지 못한 사람들은 생명을 잃었다.

가. 화재초기에는 연소가 서서히 진행하다가 FO(Flashover)를 기점으로 격렬한 연소가 일어나는 실내화재의 일반적인 상황과는 달리 방화범이 쏟은 휘발유가 타면서 처음부터 급격한 연소가 일어나 사람들이 대피할 시간적 여유가 없었다. 보통 FO 이전까지를 대피 가능시간으로 활용할 수 있으나 이 화재는 발화직후부터 연기와 연소가스가 실내에 확산, 폐난이 불사능한 상태가 되었다.

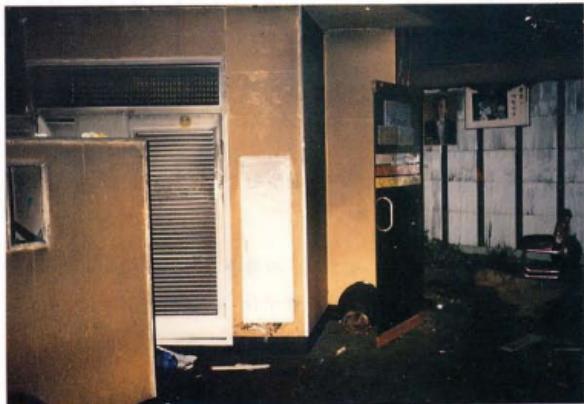
〈주 출입구와  
화장실 입구〉

상호인접·설치되어 출입구로 착각한 일부 사람들이 화장실로 대피하여 인명피해가 컸다.

다. 화장실 입구가 주 출입구 옆에 설치되어 출구로 착각하고 일부 손님들이 화장실로 몰리는 바람에 이곳에서 사망자가 많이 발생하였다.

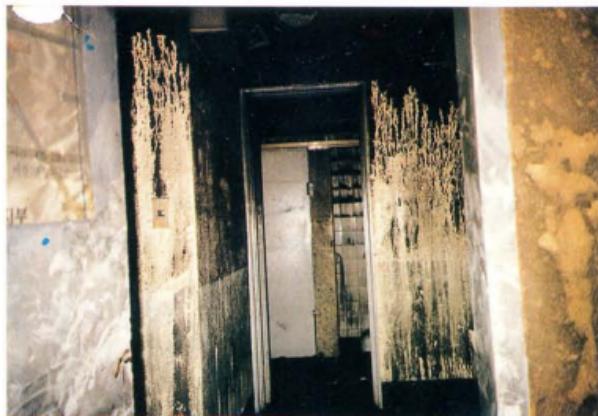
〈화장실 내부〉

이곳에서 10명이 사망하였다.

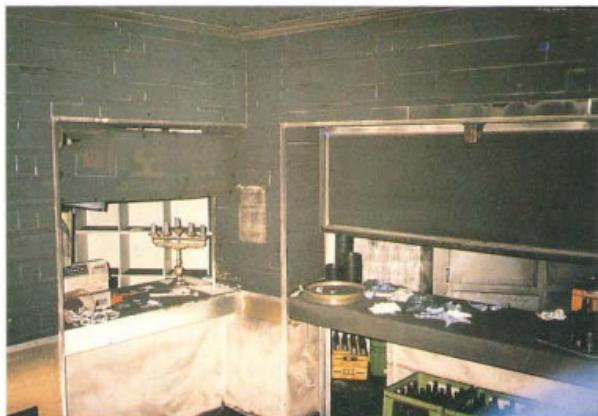
〈화재 후의 흙 내부〉

의자, 맥주병 등이 어지럽게 흩어져 있으며 바닥, 벽이 새까맣게 그을려 있다. 그러나 탄 흔적은 보이지 않는다.
