호퍼의 핫 오일이 석탄 분진에 스며들어 화재

- 분진 폭발이 상존하는 화력 발전소 -

6일 동안 불타고, 4명 부상

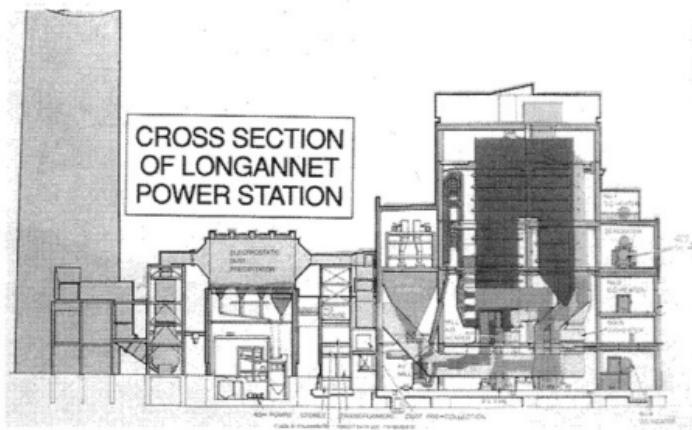
그림1 발화된 호퍼의 위치를 나타내는 발전소의 단면

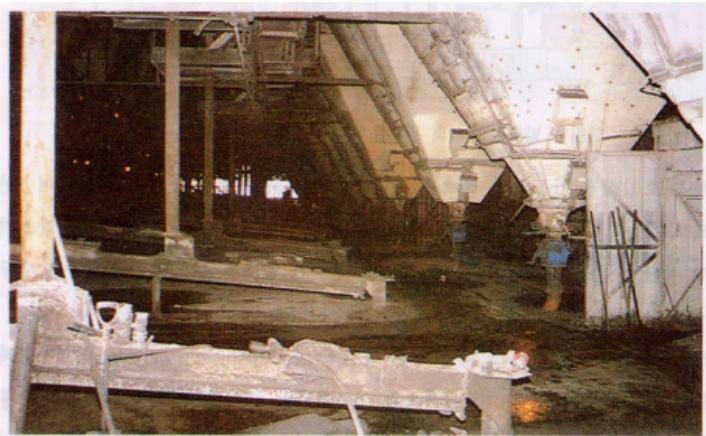
을 위해 가동을 중단시켜 끌어내렸고, 6월 29일이 되어서야 다시 설치되어 가동절차를 개시하였다. 신설 설비에 대한 추가 시험 때문에 가동은 평상시 보다 더 오래 걸렸고, 보일러는 정상적일 때보다 더 많은 양의 미연소 오일/분진을 생성하였으며, 이것은 첨전장치로 유입되었다. 첫번째 화재는 7월 1일 발견되었지만 그러한 화재에 익숙한 엔지니어가 소화시켰다. 하나 이상의 재 호퍼 내부에 연소 공간을 7월 5일 정기 확인 때까지 알아차리지 못해 연소 물질이 배출되었고, 발판목재(scaffolding timber)에 착화되었을 것으로 생각된다. 이 무렵 로의 재와 더불어 기름으로 충만된 다량의 석탄 분진이 호퍼에 이미 존재하였고, 호퍼 구조 때문에 연소물질은 인근 호퍼 상부로 통과하였다.

사진2 연결 파이프를 거쳐 12개 호퍼에 불이 번졌다.

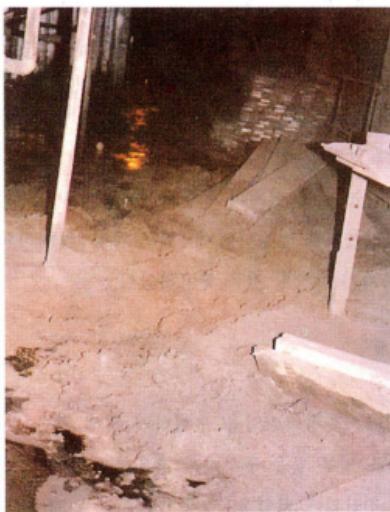
- 가. 화재현장은 발전소 내에 지상 18m에 위치함.
- 나. 호퍼는 관련 배관이 화재 확산 우려가 있는 물질로 라이닝되어 있기 때문에 비울 수가 없음.
- 다. 위에서 연소물질에 물을 주입하는 것은 석탄 분진의 상부에 따뜻한 표면이 생성되어 물이 나머지 분진에 도달하는 것을 막는데 있음. 또한 공기 중에서 폭발을 일으킬 수 있는 수소 및 일산화탄소 혼합물인 수성가스를 생성시킬 수 있음.
- 라. 낮은 위치의 문을 사용하여 다량의 연소물질을 배출하는 것은 대규모 석탄 분진 폭발을 일으킬 수 있는 이상적인 조건을 야기할 수 있음. 첨전조를 수용하는 건물은 약 200m x 50m이며, 높이가 약 30m이고 모든 수직 표면은 분진 형태의 석탄과 재를 담고 있음.

사진3 호퍼 주위의 벽이나
바닥에 쌓인 분진이
상존 폭발 위험을
증가

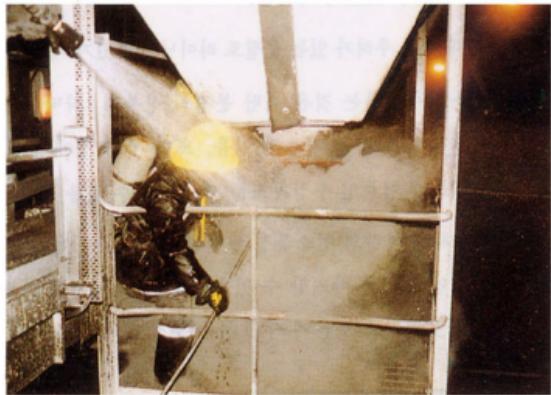
사진4 소방관이 포크를 사용, 스라이드 밸브에서 재를 밀어내며 살수

책임자가 택한 유일한 방법은 재 배출 배관을 유도하는 배관 상부에 설치된 점검 슬라이드를 경유하여 통제된 방법으로 12개의 호퍼 각각을 비우는 것이다. 배관을 100mm³ 개구부로 덮고 있는 슬라이드에 설치하고, 다량의 물질을 제거하기 위해 연소 중인 분진에서 멀리 이격된 지점에서 포크(poker)를 이용하여 슬라이딩 덜개를 조작하도록 2명의 소방관을 배치하였다.

분진 폭발 위험을 방지하기 위해 지상 모니터 물분무와 2개의 수동 젯(hand-held jet)을 슬라이드 개구부 주위에 배치시켜 나오는 연소물질을 축축하게 하였다.
