K신경정신과 화재

1. 사고 개요

- 소재지 : 서울시 광진구
- 화재일시 : 2000년 11월 11일(토)
05:20분(진화: 06:04분)
- 발화장소 : 지하1층 정신과의원 휴게실
- 재산피해 : 지하1층 전소,
2층 연기손(1,260만원)
- 인명피해 : 사망 8명, 부상 25명
- 화재원인 : 가스난로 복사열에 의한
가연물 연소

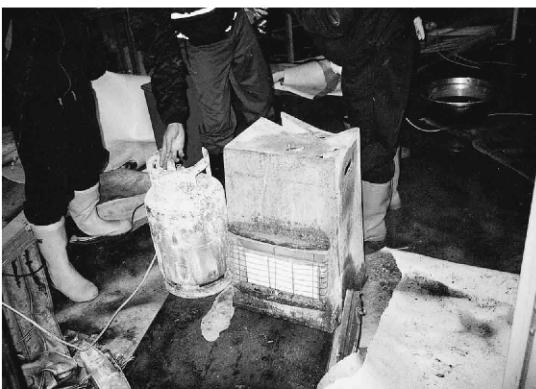
[그림1. 지하1층 휴게실의 LPG히터]

화재가 발생한 휴게실은 2평 정도의 크기로 비디오와 TV가 설치되어 있었으며, Cabinet 형 이동용 부탄가스 난로를 중심으로 양쪽에 2개의 쇼파가 놓여져 있었고, 일부자리 등 가연성 물품이 상당량 있었던 것으로 현장에서 확인되었다.

이동용 부탄가스 난로는 10kg 짜리로 진화 후 『한국가스안전공사 조사팀』의 확인 결과, 가스는 전부 방출된 상태였으며, Cabinet Heater의 점화스위치는 작동상태였고, 알루미

늄 Stop밸브는 고온으로 인해 소실되어 감정이 불가능한 상태였다. 또한, 상부 스위치는 소화 기능은 없으나 가스 누출 시는 안전장치가 부착되어 누출의 우려가 없다는 의견을 제시하였다.

(8) 이동식 난방기구를 사용하지 않아야 함에도 Cabinet형 가스난로를 사용함으로써 이로 인하여 화재가 발생하였거나 확대되었다.

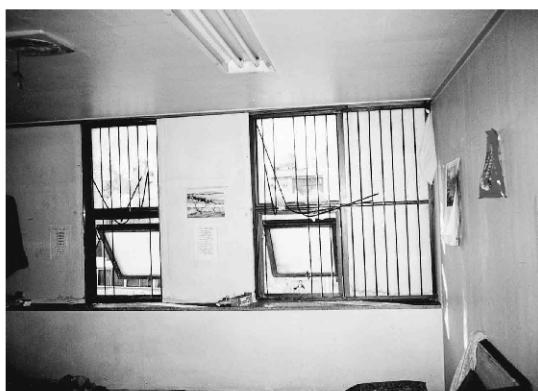
[그림2. 2층 창문에 설치된 쇠창살]

2층 역시 주계단에 면한 출입문은 안쪽에서 는 열 수 없는 상태였으며, 창문에는 쇠창살이 설치되고, 일부는 망입유리와 쇠창살이 이중으

로 설치된 구조였으므로 주 출구를 유사시 자동 개방이나 관리자가 수동으로 개방시키지 못해 적은 화재였음에도 8명이라는 많은 인명피해가 발생한 것으로 판단된다.

이렇게 많은 인명피해가 발생한 것은 신경정신과의원 등에서 별도의 방화대책이 없이 수용환자를 효율적으로 통제하기 위하여 출입문을 잠구어 둔다거나, 외부로 열 수 있는 창을 쇠창살로 막고 밀봉함으로써 적은 화재였음에도 유독가스로 인한 많은 질식 사망자가 생겼다고 판단할 수 있다.

다행히 소방대의 긴급 출동으로 창문에 설치된 쇠창살을 그라인더 등으로 절단하여 인명대피를 시도하였으므로 2층에 수용된 다수의 환자들이 무사히 피난할 수 있었음에 대해 소방당국에 깊은 고마움을 느끼게 한다.

소규모 의원의 운영상 방화시설에 많은 비용의 투자는 어려울 것으로 판단되나, 정상인이 아닌 정신질환자의 수용시설에 통제를 위한 쇠창살을 설치하고 출입문을 폐쇄한 채 별다른 보완대책을 강구하지 않은 것은 크나큰 문제로 볼 수 있다.

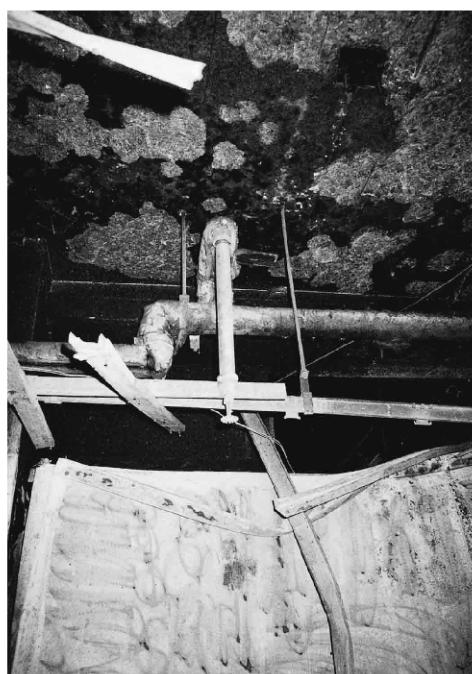
[그림3. 지하1층 휴게실 현장]

한편, 화재원인 수사과정에서 플라스틱 쓰레기통에서 담배꽁초가 다수 발견되었고, 사각형 플라스틱제 쓰레기통은 바닥부분만 남기고 모두 타 버렸으며, 쓰레기통 뒷면 벽체인 철판에 소실 흔적이 나타나 있었다.(쓰레기통 내부에서 발화된 경우, 바닥에 구멍이 나는 것이 일반적 이므로 쓰레기통 외부에서 발화된 것으로 추정)

또한, 2평 정도의 휴게실에 2개의 폐쇄형 스프링클러 헤드가 살수되었다면 충분히 진화되었어야 함에도 진화되지 않은 것은 수원 등에 문제가 있었던 것으로 판단된다. 아울러, 휴게실과 방화문(단열재 없음) 하나로 차단된 알람밸브의 계기판이 복사열로 인해 알람밸브의 플라스틱 투시창이 심하게 일그러진 것과 휴게실 벽의 철판이 화열로 인해 짙은 흰색으로 변해

있는 것은 당시 휴게실 내의 온도가 약 1,200 °C에 이르렀을 것으로 추정된다.

한편, 재산피해는 지하1층의 휴게실이 심하게 소실되어 천정판이 떨어졌고, 기타 부분은 연기로 인한 피해와 일부 벽체 등이 파손되었으며, 2층은 지하1층과 2층만을 통하는 옥내계단을 통하여 연기가 확산되어 연기손만 입었을 뿐이다.
