방배동 비닐하우스촌 화재

1. 사고 개요

- 소재지 : 서울시 서초구 방배2동
비닐하우스촌 일대
- 화재일시 : 2001년 7월 18일(수)
18:32분(진화: 19:54분)
- 발화장소 : 8동 서측벽
- 재산피해 : 부동산 9천만원,
동산 2억7천만원, 합계 3억6천만원
- 인명피해 : 없음
- 화재원인 : 환풍기 등 전기제품
과열로 추정

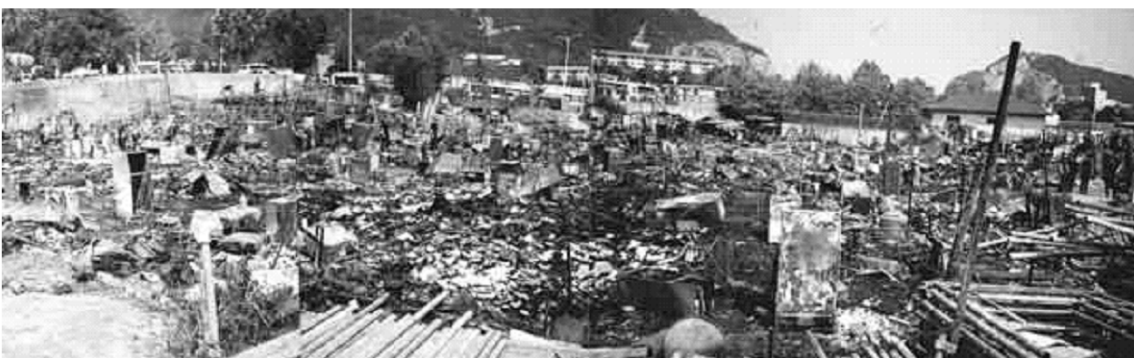
[사진1. 전소된 비닐하우스촌]

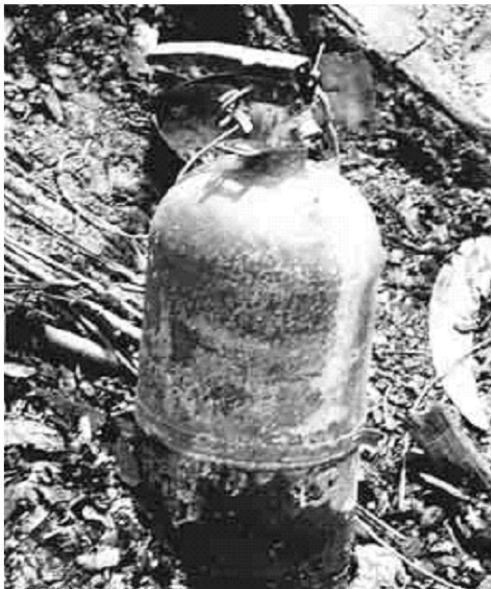
[사진2. 안전핀이 끼워진 상태의 소화기]

본 하우스는 불법으로 지어진 무허가 상태의 임시건물로서 정상적인 소화설비를 갖출 수가 없는 곳이므로 가연성 하우스에 불이 난 경우에 속수무책일 수밖에 없다. 빈번한 화재를 대비하여 거주자들이 스스로의 안전을 위하여 비치한 소화기가 2개 발견되었으나, 호스 등은 소실되었지만 안전핀은 끼워져 있는 상태로 사용되지 않은 상태로 보여진다.
