스프링클러설비 유지관리에 대한 FM Global의 권고사항

□ 냉동실의 스프링클러 설비 유지관리

○ 얼음 충전물로 인한 건식 및 준비작동식 설비의 작동 실패 방지

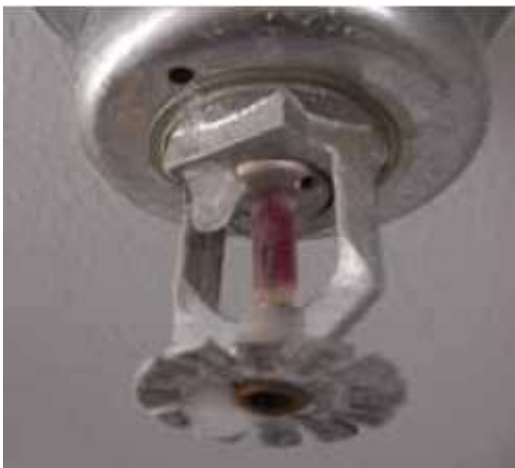
[그림 1]

얼음충전물(ice plug)은 냉동실에 설치된 건식 하향형 스프링클러를 조기 작동하게 하여 수손을 입히거나 화재시 작동에 실패해서 큰 재앙적인 손실을 입힐 수 있다. 그림 1, 2의 헤드는 얼음이 차 있어서 화재시 작동할 수 없다.

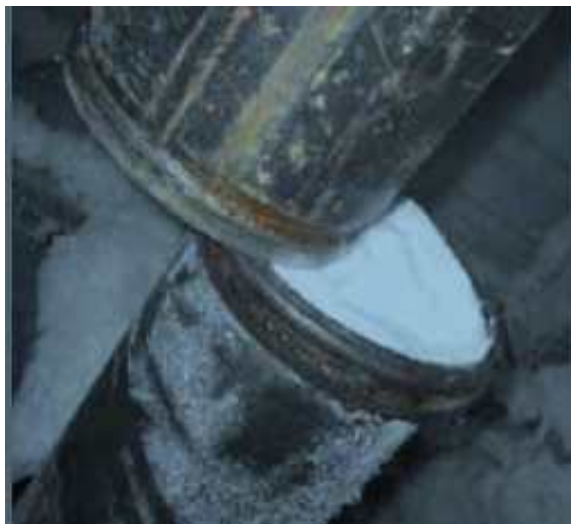
[그림 3]

얼음 충전물은 공기의 수분이 응축되고 모인 후 얼게 되어 쉽게 형성된다. 그림 3과 같이 이러한 스프링클러 배관은 얼음충전물 검사 중 분리되었으며, 해동하기 위해 제거되었다.

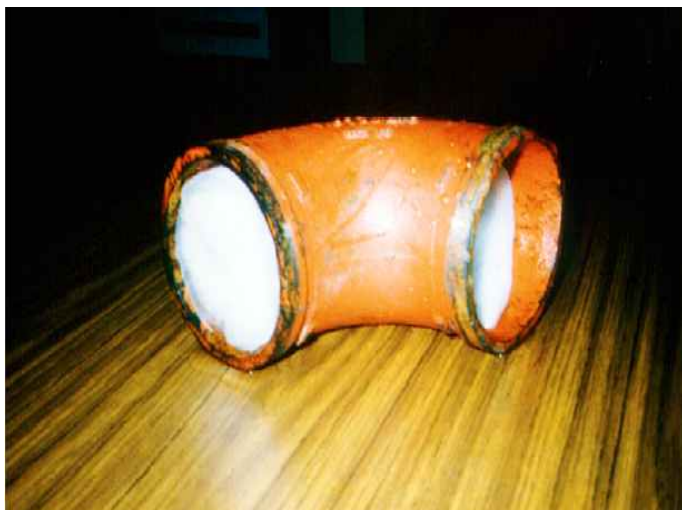
[그림 5] 엘보에 형성된 얼음충전물

스프링클러 배관 안의 얼음 형성은 건식 또는 준비작동식 스프링클러설비를 갖추고 있는 대형 냉동설비에서 반드시 고려해야 할 위해인자이다. 습기를 머금은 공기가 설비의 압력을 유지하기 위해 스프링클러 배관에 들어가기 때문에 이러한 습은 위험인자가 발생된다. 따뜻한 공기가 냉동실의 차가운 온도와 마주치면, 그 수분이 응축되고 배관 내에서 얼게 된다. 결국에는 얼음이 만들어지고, 배관 내에서 심각한 장애를 발생시키거나 아예 막아버리게 된다. 즉 스프링클러설비의 방호가 소용없게 된다.
