제200호

위험관리정보

흡수식 냉각기 화재 사고 조사(Part I)

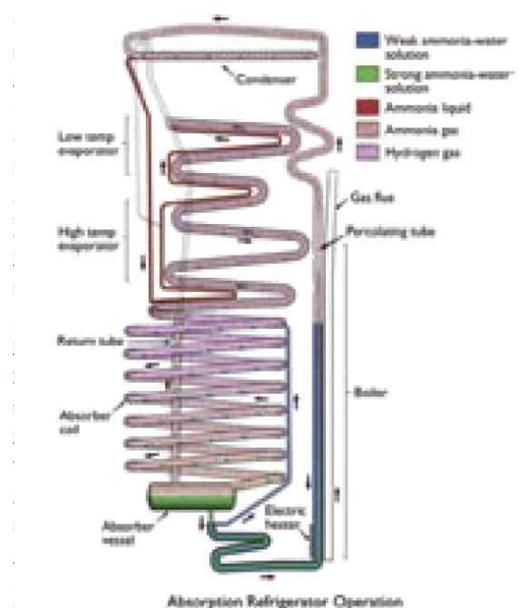
흡수식 냉각기는 튜브와 냉각핀, 작은 탱크로 이루어진 밀폐시스템이다. 이 시스템의 구조는 간략하게 그림 1에 보여진다. 냉각 장치에는 4 종류의 물질(물, 암모니아, 수소, 그리고 크롬산 나트륨)을 사용하고 있다.

그림 1. 흡수식 냉각기의 흡수사이클

기존 냉각 시스템에서의 프레온과 유사한 역할을 하는 암모니아는 특정 구역에서는 열을 방출하고 다른 구역에서 열을 흡수하며 장치 주위를 이동한다. 이 장치의 저면에 위치한 물은 차가울 때 즉시 암모니아를 흡수하고, 보일러 내에서 여과될 때 이것을 방출한다. 이것이 암모니아의 흐름을 만드는 물의 역할이다. 냉각 코일의 수소는 작동하지 않을 때 약 300-375

PSI(2.07~2.59MPa)의 양압을 유지한다. 높은 열전도율로 인해 광범위하게 구리를 사용하는 기존의 냉각 시스템과는 달리 흡수 시스템의 튜브는 강철로 만들어진 것을 볼 수 있다. 암모니아와 철은 비교적 안정적인 반면, 암모니아는 구리 및 구리합금을 부식시키는 성질 때문에 철의 열전도적 손실을 감안해야 한다. 크롬산나트륨은 습한 환경으로부터 강철의 부식을 보호하는 데 도움이 되는 부식 방지제이다.

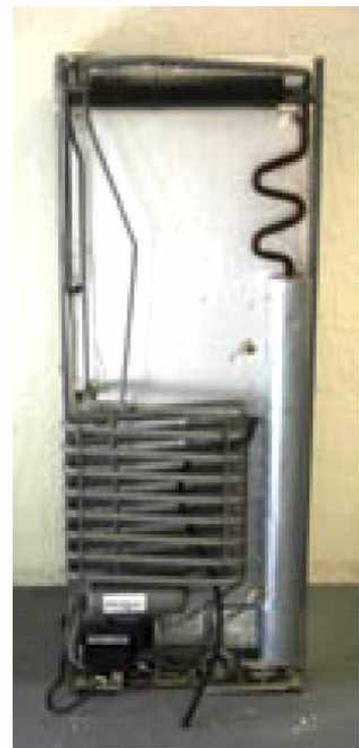
그림 2. Dometic 사의 리콜된 RM 2852의 후면부

모니아를 여과하는데 필요한 열원을 계속 가지는 한 이 순환과정은 계속된다. (흡수 냉장고의 예 그림 2 참조.)

이러한 흡수식 냉각기의 대한 리콜을 통해, 화재의 한 원인으로 보일러 부분에서 냉각 장치의 균열을 확인하였다. 보일러 형식(전기 또는 가스), 보일러 온도, 방출 속도, 방출 방향과 공기와 같은 변수들은 화재를 일으킬 수 있는 적절한 범위 안에 있어야 한다. 비록 보일러의 문제가 최초의 화재를 일으키지 않더라도 그 시스템 내 압력의 감소가 방출율의 감소 같은 변수를 변화시킬 수 있다. 점차적으로 압력이 감소하고, 용액이 소실되고, 열팽창과 수축으로 균열이 드러나는 것을 이해하는 것이 중요하다. 따라서 초기의 비 화재적 결함으로 인해 공연비가 바뀌고 이것이 화재를 유발할 수 있다. 그림 2에서처럼, 보일러 부분은 단열재의 유리섬유와 아연 도금 강판금속으로 둘러싸여 있다. 이렇게 밀폐되어 대상 구역의 육안검사가 힘들기도 하다.

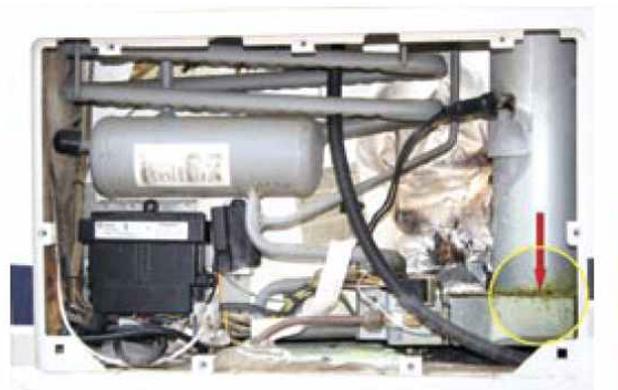
그림 3. RV차량의 냉각기에서 접근 판넬을 제거한 후의 후면부. 아연 도금 강판 금속과 프로판 가스 라인 아래에 노란색 찌꺼기가 나타남.

그림 3은 리콜된 Dometic RM 2662에

크롬산나트륨의 존재를 보여준다. 크롬산나트륨은 누출 근원지로부터 바람에 날려지거나 떨어져 나갈 수 있기 때문에 크롬산나트륨을 찾기 위해선 반드시 주의가 필요하다. 냉각기의 뒤면에 노란 찌꺼기들은 소화기 같은 다른 것들로부터 생길 수 있다고 알려졌다. 조사의 어떤 시점에서 크롬산나트륨의 존재여부를 확인키 위해 잔류물을 테스트해야 할 필요가 있을 수 있다. 냉각 장치 외부의 크롬산나트륨은 그 장치에서 액상의 물과 용해된 크롬산나트륨이 방출되었음을 나타낸다. 누설의 근원은 파악되어야 하고, 화재조사에서 이것의 관련성을 결정하는 분석이 이루어져야 한다.

냉매 누설의 다른 지표는 밀폐된 시스템의 외부에 크롬산나트륨의 존재이다. 크롬산나트륨은 물에 잘 용해되는 노란색 결정 화합물이다. 일반적으로 물과 암모니아는 무색이지만, 크롬산나트륨은 물에 용해되어 옅은 노란색을 나타낸다. 화재사고 전 후의 냉각장치의 보일러 일부분에 있는 노란색 침전물의 증거는 시스템의 부분적 감압뿐만 아니라 냉매의 손실을 의미한다.

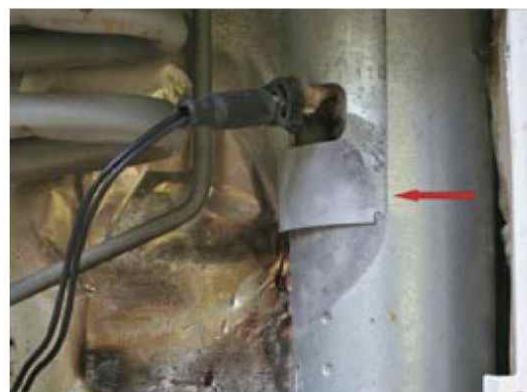
보일러의 부분에서 아연도금 강판에서 발생한 특정 부분에만 열응력이 있다면 이것은 비정상적인 열 발생을 나타낸다. 열에 영향을 받은 위치를 자세히 관찰하면 방사상의 열 패턴을 보인다. 그림 4에서 국부적으로 퇴색된 아연의 예를 보자.

그림 4. 아연코팅의 강판 금속에 원형의 열 패턴 및 변색이 나타남

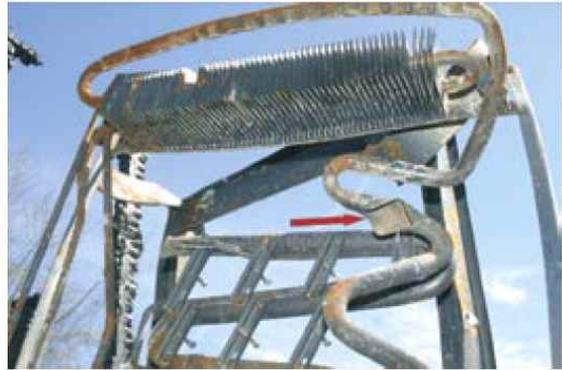
만약 냉각 장치에 알려진 열원을 가지고 있지 않은 위치에서 균열이 존재한다면, 이것은 외부의 화재에 의한 손상으로 나타난다. 중요한 것은, 전체 냉각 장치가 동일한 압력을 받고 있다는 것이다. 그러나 금속은 온도의 증가에 따라 항복 강도가 줄어든다. 알려진 열원 없이 그 위치에서 발생한 균열은 외부화재가 냉각 장치의 한 위치에서의 강철의 온도를 높이고, 냉각장치의 온도가 벽체 강도를 초과해서 압력이 상승할 때까지 강철을 약화시켰다는 것을 말한다. 그림 5는 외부의 화재로 인해 Dometic 냉각 장치의 위쪽 부분에 파열이 발생된 것을 보여준다.

그림 5. RV 냉각 장치의 파열된 부분을 확인할 수 있다.

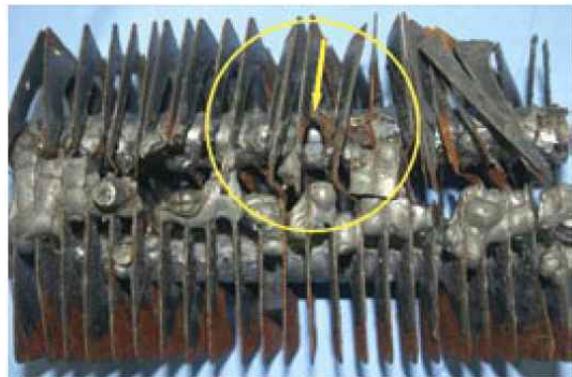
높은 온도에서 강철과 접촉된 용융 알루미늄은 철을 녹여버리고, 이것과 함께 녹는 패턴이 되어 나타난다. 흥미롭게도, 알루미늄-철 합금은 평형 상태 다이어그램에서 공융점 때문에 순수한 알루미늄과 철의 용융점 아래에서 용해된 상태로 머문다. 일부 화재 조사관들은 기술적으로 부정확한 전문 용어인 “공융점 반응(eutectic reaction)” 이라고 흔히 부른다. 그것은 용융된 알루미늄 내 철의 용해로 칭하는 것이 더 나을 것이다. 강철 표면위에 용해된 알루미늄이 떨어질 때 철강 부품들의 용해를 보는 것은 일반적이다. 그 강철 표면은 반드시 용해 과정이 발생하기 위해서 용융 알루미늄의 범위 내 온도 상에 있어야 한다. 그림 6에서 보여지는 것과 같이 이것은 응축기(condenser)핀 부분(사진상 가지런히 놓인 핀들)과 냉각 장치의 코일에서 자주 관찰되고 있다.

그림 6. 누출부에서 녹은 알루미늄으로 스틸 튜브 벽이 용해되어 응축기에서 발생한다.

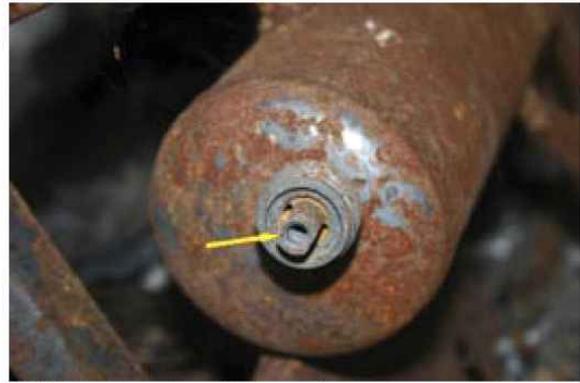
흡수식 냉각장치에는 부착식의 주석과 비스무트 합금으로 만들어진 과열방지 플러그가 있다. 이 플러그의 목적은 만약 비정상적으로 높은 온도에 노출되는 경우, 보이지 않는 부분의 심각한 파괴가 일어나는 것을 막기 위해 냉각 장치를 감압시키는 역할을 한다. 이 특별한 합금이 사용되는 이유는 138℃의 낮은 녹는점을 갖기 때문이다. Dometic 사의 제품은 그림 7에서와 같이 플러그는 흡수 용기에 위치하고 보일러의 냉각 장치로부터 떨어져 일정한 방향으로 향해 있다.

그림 7. Dometic사의 RM 3862 냉각기의 흡수 용기에 위치한 릴리프 플러그는 폭발부를 보여준다.

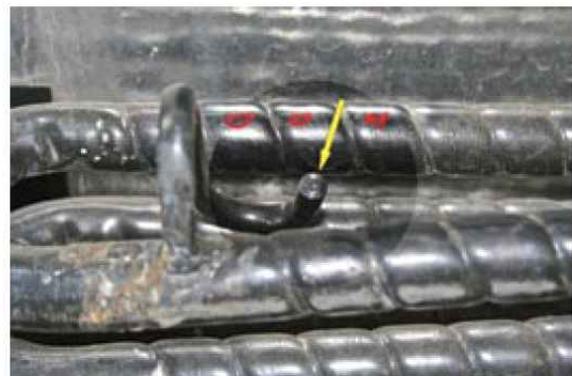
그림 8은 Norcold사의 제품인데, 플러그는 흡수 코일의 상부에 설치되고 또한 보일러의 냉각장치로부터 떨어져 일정한 방향으로 향해 있는 것을 보여준다. 만약 플러그 부분에서 작은 열 / 화재 피해로 인해 '끊어짐'이 발견되었다면 그것은 화재발생에 의해 정상적인 작동 온도보다 높은 열에 노출되어진 것이다. 화재 패턴은 화재의 발생이 어떻게 플러그 폭발로 이어졌는지 판단하기위해 분석되어야 한다.

그림 8. Norcold사, N621S의 냉각기의 릴리프 플러그는 흡수 코일 상단에 위치한 것을 확인할 수 있다.
