## 자동식 스프링클러설비의 유지관리

Jignesh Maun

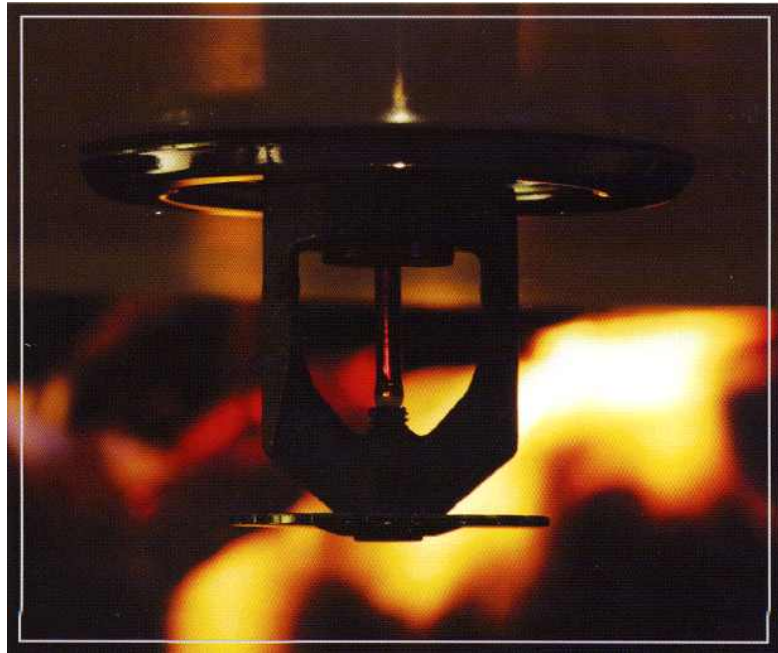
MIC는 배관의 거칠기를 증가시키고 스프링클러 배관의 내경을 50% 까지 감소시킨다. 거칠기 증가는 내부 마찰을 증가시켜서 소화용수의 흐름을 방해한다. MIC는 또한 스프링클러 오리피스 부분을 막을 수 있으며 이는 스프링클러의 분사 패턴에 영향을 준다. MIC를 발견하지 않고 조치하지 않으면 자동식 스프링클러설비의 성능을 크게 악화시킬 수 있다. MIC의 공통적인 증상으로는 금속 배관

의 내경 감소(배관의 미세한 누수를 야기), 악취가 나는 흑색의 물, 수압의 감소 및 흐름 시험시에 부식으로 인한 불순물 등이 있다. 스프링클러 배관 내의 적갈색이나 흑녹색의 침전물 또한 MIC의 징후이다. 건물주 또는 스프링클러의 유지관리 책임자는 이러한 증상에 대해 즉각적으로 조치해야 한다.
