주차장에서의 화재 진압

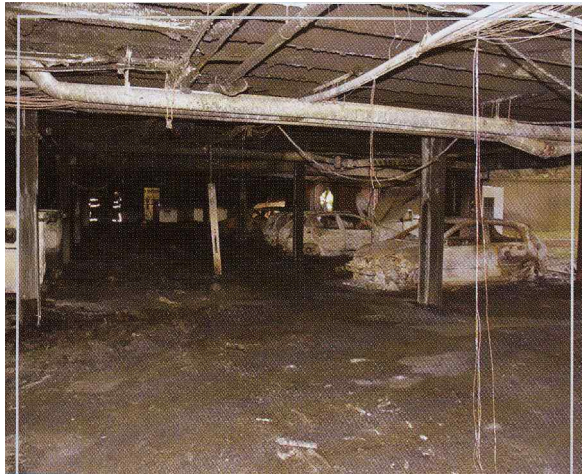
<그림-1> 주거용 주택단지-브리스틀 주차장 화재

2006년 12월, 브리스틀의 새롭게 건립된 지하주차장이 있는 주택단지에서 화재가 발생하였다. 건물규정(승인문서 B)를 뒷받침하는 절차에 따르면, “주거용”으로 지어진 건물은 스프링클러(sprinkler)를 설치하게 되어있지만, 그 건물을 설치되어 있지 않았다. 화재로 인해 22대의 차가 불탔으며, 불은 창문을 통해 높은 층으로까지 번지게 되었다. 질식으로 1명의 사망자가 발생하였으며, 60명의 사람들은 구출되었다. 주거지용 스프링클러(sprinkler) 시스템이 설치되어있었다면, 주거지로 번지는 화재는 방지할 수 있었으며 수많은 사람들을 구출할 수 있었을 것이다.

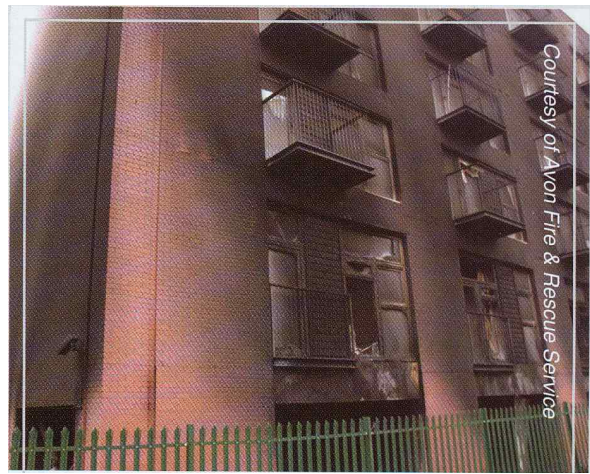
<그림-2>외벽을 통해 번진 모니카 힐 하우스 화재

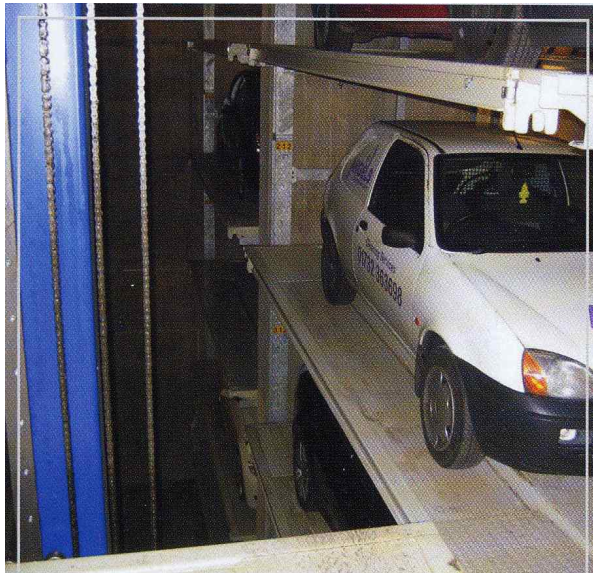
<그림-3> 영국의 현대식 자동차 스택커(stacker)

토지사용의 증가하는 경제적인 압박과 함께 자동차 주차장에 대한 계획적 제한은 많은 개발자로 하여금 “자동차 스택커(stacker)”로 알려진 기계적 주차 시스템(주거공간의 지하를 이용하여 충분한 주차공간을 제공함)으로 시선을 돌리게 하였다. 매우 다양한 자동차 스택커(stacker) 시스템이 많은 도시에 설치되고 있으며, 기존의 주차장에 비해 자동차들이 밀도 높게 주차되어 있는 것을 볼 수 있다. 게다가, 이러한 스택커(stacker) 시스템은 제한된 자연적인 통풍과 일반적인 시스템에 비해 잠재적 화재위험이 확실하게 큰 위험을 지니고 있다.

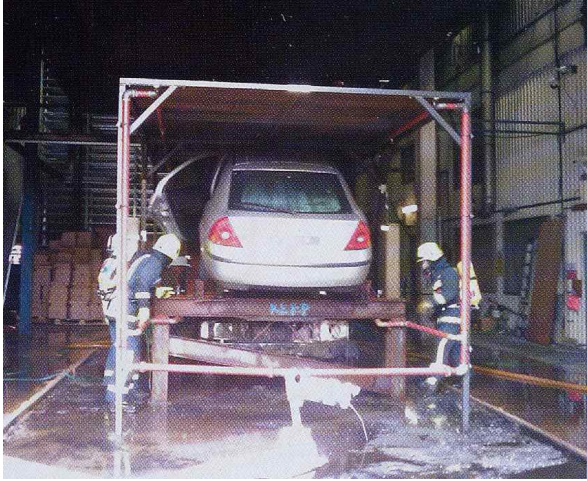
<그림-5> 화재가 진압된 후 1시간 후에 종료되었으며, 화재가 다른 차로 확산되지 않았다. 소방관들은 화재 위험요소에 노출되지 않음을 보여준다.

하지만, 두 번째 실험에서는 첫 번째와 세 번째 실험환경과 동일하지만 스프링클러(sprinkler) 시스템을 설치되었다. 스프링클러(sprinkler)는 BSEN 12845:2004 “일반적인 위험요인 2”를 따르는 전형적인 지하주차장에 설치된 형태를 따랐다. 점화 후, 첫 번째 스프링클러(sprinkler)가 화재 발생한 후 4분 후 작동하였으며, 그 후 나머지의 스프링클러(sprinkler)가 모두 작동하였다. 하지만 이번의 실험에서는 화재가 다른 차로 확산되지 않았다. 이 실험은 화재가 진압된 후 1시간 후에 종료되었다.
