特殊建物 火災現況

이번 호에서는 安全點檢時 자주 볼 수 있는 狀況으로서 간단한 發火關聯物質 또는 施設의 管理·取扱不注意에 의하여 일어난 火災 몇 가지를 紹介한다.

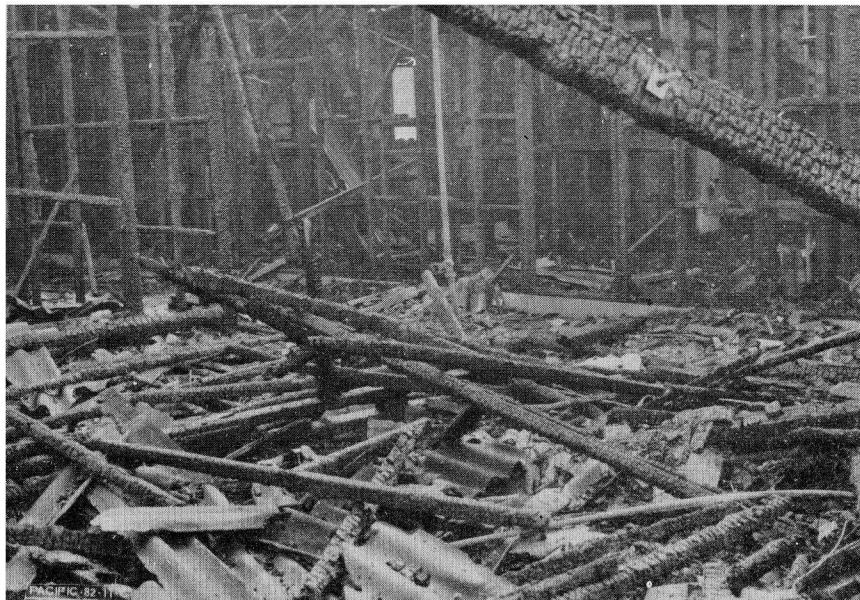
3. 오성무역(주)

- 소재지: 서울 특별시
- 화재발생일: 1982. 11. 25
- 용도: 기숙사
- 피해액: 미상

- 화재 원인: 연탄재 放置로 可燃物에 引火
- 발화 장소: 기숙사(3층) 침실
- 피해부분: 3층의 기숙사 용도 2개소 중 1개소 全燒(446 m²)
- 화재 발견: 구내 식당 종업원
- 소화작업: 소방차 20여 대 출동하여 진화
- 평가: 연탄재 등 고체 연료의 재는 항상 뚜껑이 있는 不燃材料의 통에 處理해야 함에도 이를 慢慢히 한 취급자의 放心과 管理不在로 因하여 발생된 火災事故임.

全燒現場(지붕이 내려 앉은 장면)
