국제시장 화재사례

- ◎ 건물명 : 국제시장 4공구 B동
- ◎ 소재지 : 부산직할시 중구 신창동 4가 38번지
- ◎ 화재일시 : '92년 4월 24일(금요일) 02:05
- ◎ 발화위치 : 1층 ○○상회(타올 점포) 부근
- ◎ 화재원인 : 전기누전(추정)

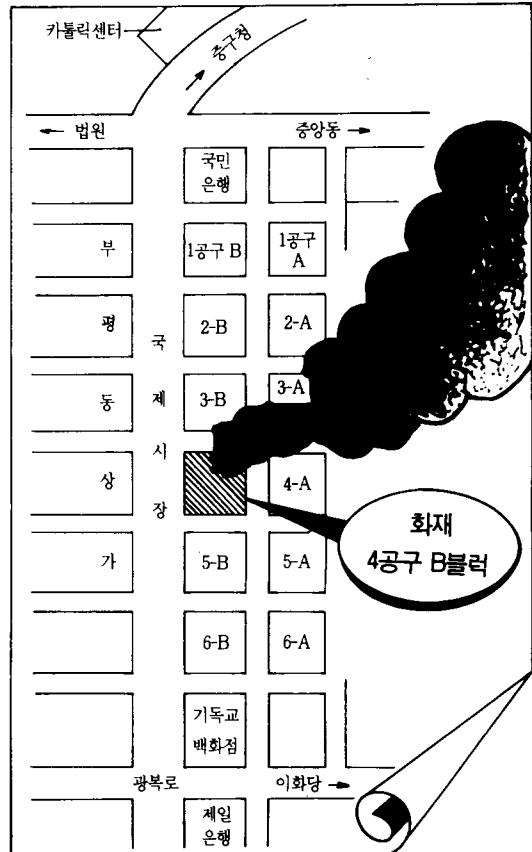
화재는 02시 05분경 경비원 윤명화씨(60세)가 순찰 도중에 갑자기 시장 1층쪽에서 연기가 치솟는 것을 보고 달려가 보니 1층 ○○상회와 JY상회 사이 통로측 벽에 설치되어 있던 대형 분전함이 타고 있었고, ○○상회 등 이들 2개 점포 안에도 불길이 치솟고 있었다고 한다.

목격자는 즉시 전원 연결장치를 끊은 뒤 119(소방서)에 신고하였으나, 때마침 남측에서 불어닥친 강풍으로 인해 타올 및 침구류 등에 옮겨붙은 불길이 급속하게 전체 시장으로 번졌다.

이 분전반은 2층 건물 전체의 제어용으로 시장 전면 도로를 지나는 전신주에 연결되어 있었다.
