# 발화원(發火源)의 감정(V)

– 가전제품의 발화와 감정 (4) –

## 9. 선풍기

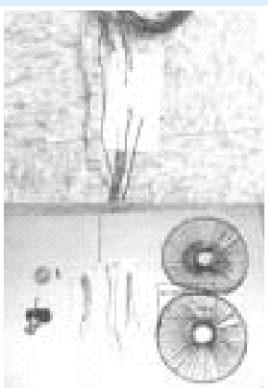
[사진 34] 선풍기 잠재와 전원선

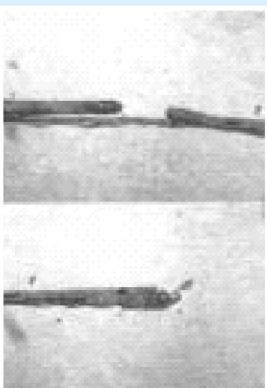
[사진 35] 선풍기 내부배선 단락흔

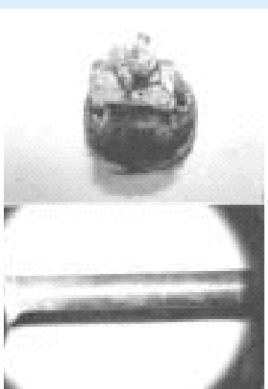
[사진 36] 권선및 축수형태

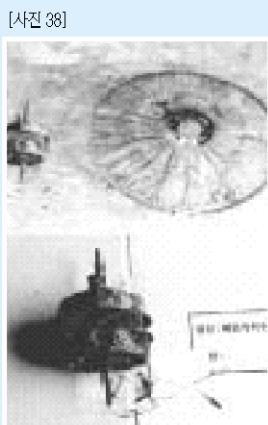
[사진 38] 연소된 선풍기 잔해  
[사진 40] 내부배선의 단락흔

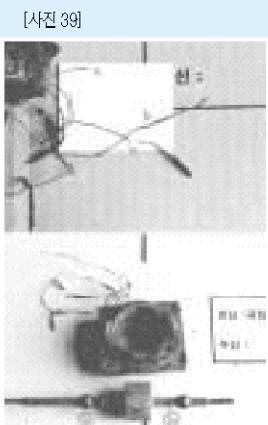
[사진 38]

[사진 39] 코드 상에 나타나있는 단락흔  
[사진 41] 축수에 형성된 터닝컬러

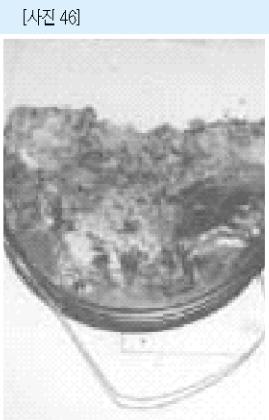
[사진 46] 몸체의 균열사진

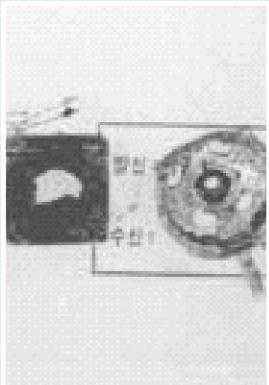
[사진 47] 모터의 분해형태

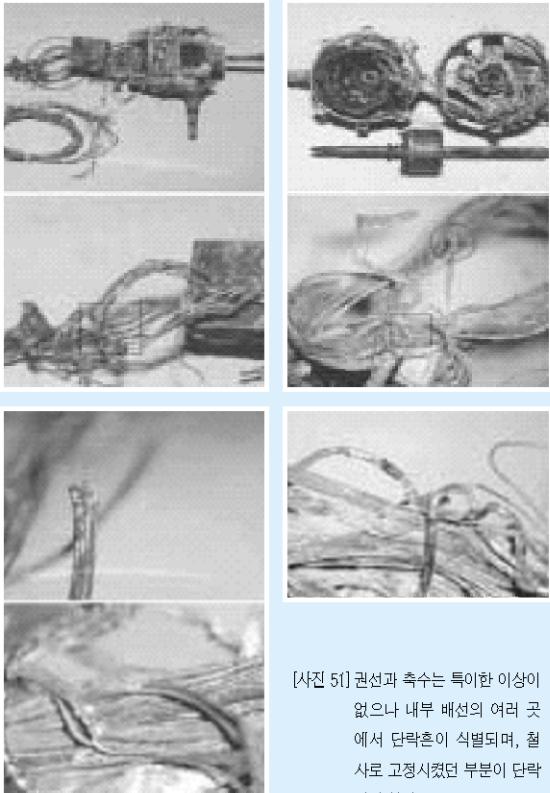
[사진 5] 권선과 축수는 특이한 이상이 없으나 내부 배선의 여러 곳에서 단락흔이 식별되며, 철사로 고정시켰던 부분이 단락되어 있다.

1999. 6. 26. 4:20 경 서울 약국에서 발생한 화재는 권선에 단락흔은 형성되어 있지 않았다. 그러나 축수의 마찰흔적과 내부배선의 단락흔으로 보아 축수부분의 윤활성 부족으로 과부하가 일어나고, 이로 인해 모터가 과열되어 권선에서 단락이 일어나기 이

전에 내부배선에서 단락이 일어나 발화되고, 권선의 전원은 차단된 것으로 볼 수 있다.
