# 문화재 보호와 화재안전

김창준  
문화재청 건조물과장

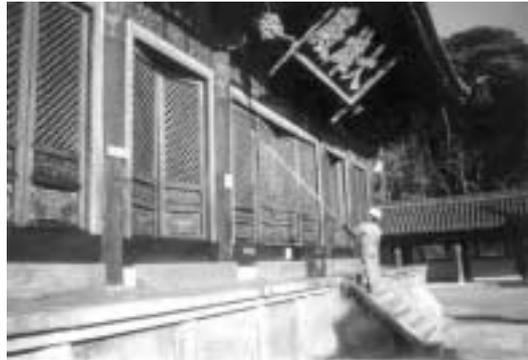
[사진 1] 방연제 도포중인 경주 불국사대웅전

어떠한 이유로든 화염이 문화재에 접할 경우 피해를 최소한으로 줄이기 위한 두 번째 단계로 발화방지를 위한 가연물의 난연화사업, 즉 염연제 도포사업(2,066동 완료/매년 150여동씩 도포)을 추진하고 있다.

사실 목조문화재의 경우 목조물 전체를 완전히 방염화만 할 수 있다면 특수한 경우를 제외하고는 어떠한 실화에 의한 화재로부터도 거의 완벽하게 보호가 가능할 것이다.

실례로 전북 금산의 금산사 미륵전과 대적광전에 사찰에 불만이 있는 사람의 소행으로 추측되는 방화가 있었으나, 방염처리된 마루와 기둥에는 그을음만 생기고 발화가 되지 않아 귀중한 문화재를 보존할 수

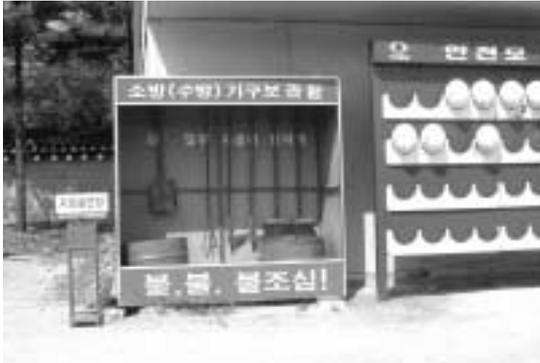
〈사진 2〉 목재치목장 내 소화장비 비치

문화재청에서는 문화재 수리현장에서의 화재예방을 위한 조치로, 불가피하게 화기를 사용할 경우에는 최대한 멀리 이격되고 안전한 곳에서 화기를 사용하도록 하고 있으며, 문화재 수리현장에는 각각의 위험요소마다 소화기, 소화수통, 마른모래를 갖추어 화재 발생시 신속하게 사용할 수 있도록 하고 있다.

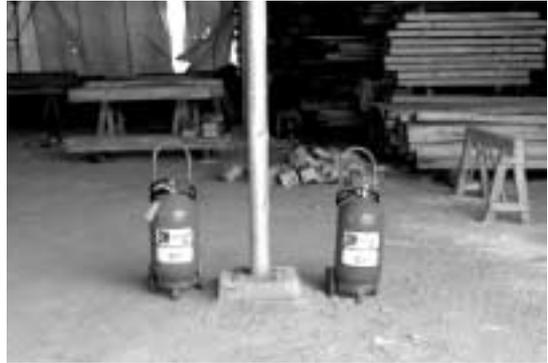
〈사진 3〉 목재치목장 내 소화기 비치
