# 국내·외 화재 및 폭발사례

황건만·협회 위험조사부 차장

### 2. 파라과이 이쿠아볼라노스 쇼핑센터 화재사고

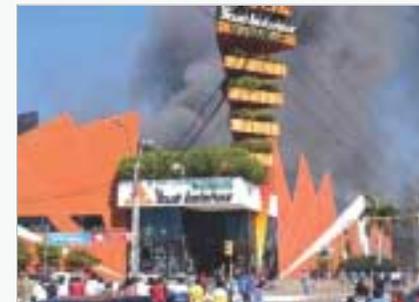
▲ 이쿠아볼라노스 쇼핑센터의 화재전경

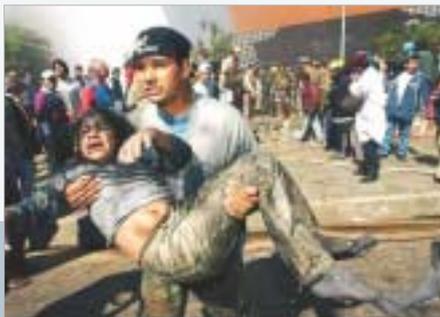
◀ 구조대원이 한 소녀를 치료하기 위해 급히 옮기고 있는 모습  
 ▲ 화재 후 쇼핑센터 내부 모습  
 ▶ 1층 주차장에 매몰된 남체 전소된 차량

사망자 대부분은 연기에 질식된 뒤 의식을 잃어 불길을 피하지 못한 것으로 추정되며 폭발 충격으로 주차장 상층 바닥이 붕괴되면서 1층 주차장에 매몰된 사망자도 상당수 있는 것으로 전해지고 있다.
