지진과 화재

신병철
방재시험연구원 교육팀장

특집 | 지진과 위험관리

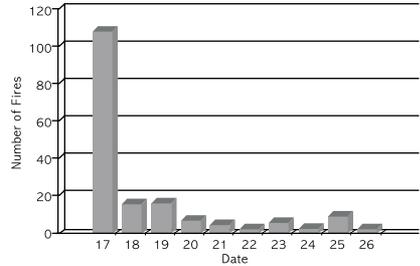
[도표] 고베지진 후 화재발생 건수(1월17~26일)
