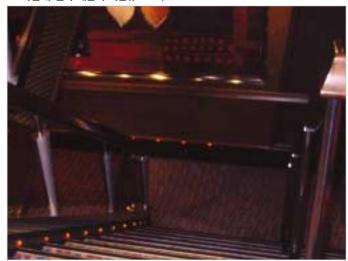
■ 사진 1. 선박 계단의 피난유도표지

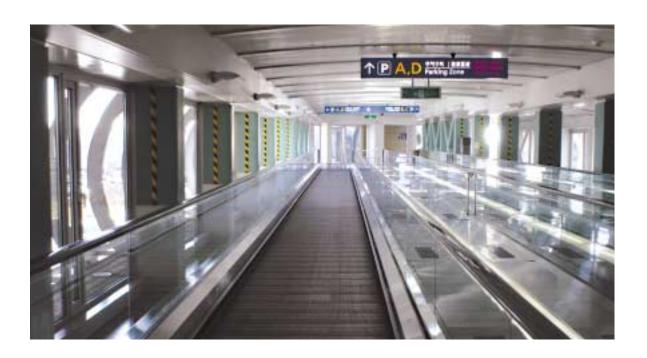
■ 사진 2. 평상시와 암흑 상태에서의 피난유도표지
