사격장 화재사고

사격장 화재의 주 원인은 탄알과 강철이 부딪칠 때 생기는 불꽃과 화약 불티다. 또한 사격장 내부 흡음재의 착화 용이성이 이러한 위험을 더욱 증가시킨다. 최근의 사격장 화재 사례를 살펴보고 문제 및 예방대책 등을 알아본다.

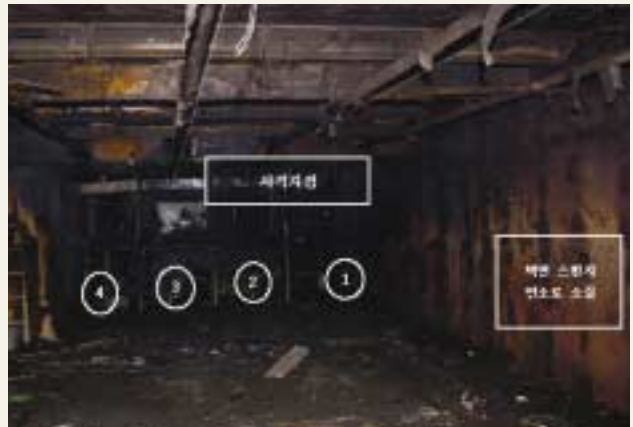
■ 사진 1. 사격지점(발화지점)

이곳은 화재발생 직전까지 쌓인 화약을 청소하 지 않았으며, 일본인 관광객 마지막 사격자가 사격 을 가하자 사격 중에 발생된 화약불티가 바닥에 체류 된 화약에 떨어지면서 화재가 시작되었다(사진 1 참 조). 그때 안전요원은 화재를 인지하고 옆에 있던 ABC분말 축압식소화기를 화재지점에 방사하여 화 재를 진압하였다. 그러나 바닥에 쌓인 화약은 소화 기 방사압력 때문에 공중에 분산되면서 질량대비 표 면적을 증가시켰다. 이 부유물은 완전히 꺼지지 않 는 불씨로 폭발적인 연소를 일으켰다. 그 연소열은 천장에 있는 흡음재 |실내 사격장 내부구조는 텅 빈 공간에 방음을 위해 폴리 우레탄 재질의 계단판형 흡음재를 벽과 천장에 부착한 상태이다. |를 착화시켜 천장과 벽면으로 확대되면서 다량의 열기와 유독가 스를 분출하였다.

가. 화재가 발생된 요인은 사격시 미연소 된 화약이 사로 앞 1~2m 지점에 쌓이게 되고 이를 지속적으로 청소하여 물을 뿌려 화재 위험성을 사전에 제거하여야 하는데 그런 절차가 준수되지 않았다.

- 가. 사격장 관리자는 사격이 마치자마자 곧바로 화약을 깨끗하게 청소하고 물을 뿌려 화재 위험성을 제거하는 안전사항을 준수하도록 관리해야 한다.
- 나. 사격장은 화약에 적응성이 있는 물소화기 및 모래와 같은 종류를 비치하여 만일의 사태에 대비하여야 한다.
- 다. 사격장 내부 벽면은 난연 처리된 폴리우레탄 재질의 계란판형 흡음재 보다는 멜라민 폼과 같은 난연성이 좋은 물품으로 방음재 사용을 고려하여야 한다(사진 4 참조).

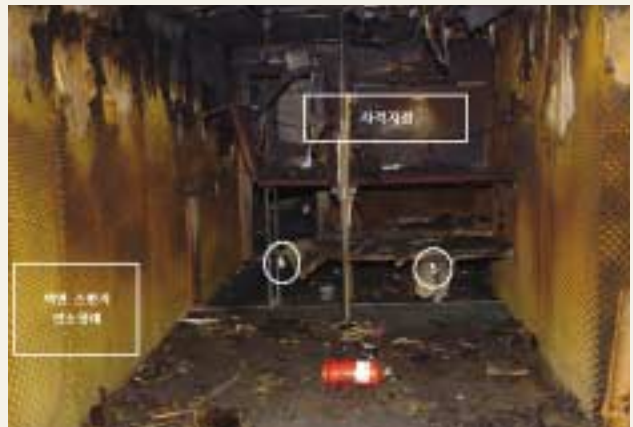
■ 사진 2. ABC분말 축압식소화기(안전요원이 피난 중 버림)

당황한 안전요원은 소화기를 들고 5·6 차로 출 입구로 대피하였다(사진 2 참조). 그때 사격 대기공 간(사진 3 참조)에 있던 관광객과 직원들은 화재를 인지하게 되었다. 하지만 열기와 유독가스가 실내로 확산되면서 화상과 함께 머리를 그을렸고 호흡곤란 을 느끼면서 대피하였다. 직원들이 화재에 대응할 수 없을 정도로 급격한 연소와 유독가스가 발생하 자, 외부로 대피하였고 인근 소방서가 출동하여 화 재를 진압할 수 있었다.

연소를 야기했는데 이는 안전요원이 적절하게 화재에 대응하였으나 ABC 분말소화기가 화약류 | 총포·도검·화약류등단속법 제2조 제3항 1호 화약 가, 흑색화약 또는 질산염을 주성분으로 하는 화약 나, 무연화약 또는 질산에스테르를 주성분으로 하는 화약 다, 그 밖에 "가"목 및 "나"목의 화약과 비슷한 추진적 폭발에 사용될 수 있는 것으로서 대통령령이 정하는 것 에는 적용성이 없었다.

나. 화재가 급격히 연소 확대되는 요인은 안전요원이 화재를 진화하기 위해 ABC분말 축압식소화기를 방사하여 바닥에 쌓여 있던 화약을 공중으로 부유하게 하면서 질량 대비 표면적을 증가시켜 폭발적인

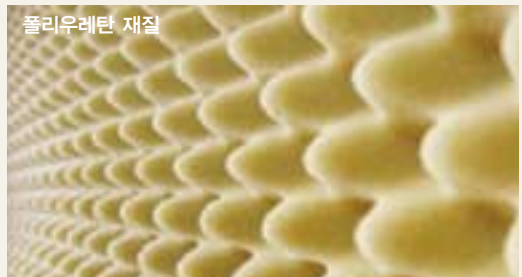
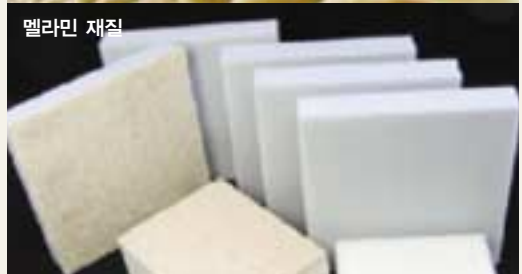
■ 사진 4. 흡음재

다. 사격장 내부 벽면은 방음을 하기 위해 설치된 폴리우레탄 재질의 계란판형 흡음재에 착화되어 내부 전역으로 급격히 연소 확대되면서 다량의 유독가스로 인해 다수의 인명피해가 유발되었다. 이는 폴리우레탄 재질의 계란판형 흡음재가 난연처리를 하였지만 일단 불이 붙으면 연소 확대와 유독가스로 화재진압에 어려움을 주는 동시에 인명피해를 확대시키기 때문이다.

폴리우레탄 재질

멜라민 재질
